TARİH 21.May.24
PLAKASI 06BRA353
MARKA/MODEL Citroen C-Elysee Attraction 1.6 Hdı 92
MODEL YILI 2015
KOLTUK SAYISI 5
MOTOR TİPİ(CC) 1560 CC
ŞAŞİ NUMARASI **0340

KM 195.799
AKÜ ARIZALI YOK VAR
VİTES MANUEL OTOMATİK
ANAHTAR VAR YOK
RUHSAT VAR YOK
ARAÇ TİPİ BİNEK TİCARİ A.Ticari
YAKIT BENZİN DİSEL LPG

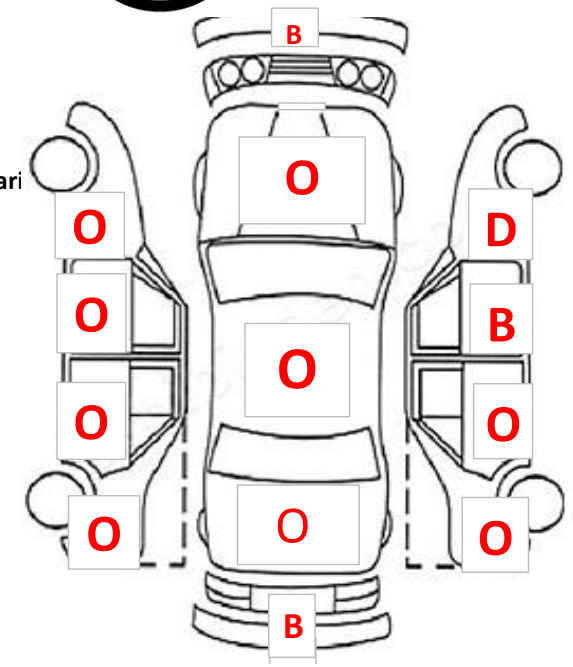
GENEL DURUM BİLGİSİ
KAPUT EZİK BOYA ATMA VAR
SOL ARKA ÇAMURLUK EZİK
SAĞ ARKA ÇAMURLUK EZİK
SAĞ ARKA STOP LAMBASI SU ALMIŞ
ÖN TAMPON EZİK ÇİZİK BOYA ATMA VAR
ARKA TAMPON EZİK ÇİZİK BOYA ATMA VAR
MUHTELİF YERLERİNDE EZİK ÇİZİK MEVCUT

EKSPER RAPORU	MOTOR ÇALIŞIR DURUMDA GENEL DURUMU SERVİS ORTAMINDA İNCELENMESİ GEREKİR
	TEST SÜRÜŞÜ YAPILAMADIĞI İÇİN MEKANİK UYGUNLUK KONTROLÜ GERÇEKLEŞTİRİLEMEDİ
