TARİH 28.May.24
PLAKASI 16HE308
MARKA/MODEL Ford Transit 350 M Panelvan 2.2 Tdci
MODEL YILI 2015
KOLTUK SAYISI 3
MOTOR TİPİ(CC) 2198 CC
ŞAŞİ NUMARASI **4067

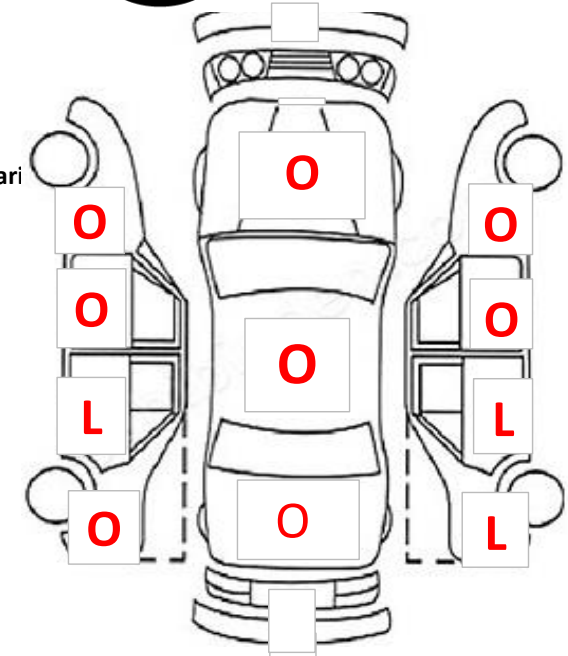
SOL ARKA ÇAMURLUK	<input type="checkbox"/> ORJ	<input checked="" type="checkbox"/> BOY	<input type="checkbox"/> DĞŞ
BAGAJ KAPAĞI	<input type="checkbox"/> ORJ	<input type="checkbox"/> BOY	<input type="checkbox"/> DĞŞ
ARKA PANEL		<input type="checkbox"/> BOY	<input type="checkbox"/> DĞŞ <input type="checkbox"/> EZİK
ARKA STOP VE LAMBALAR			<input type="checkbox"/> DĞŞ <input type="checkbox"/> HASAR
ARKA TAMPON		<input type="checkbox"/> ÇZİK <input type="checkbox"/> EZİK	<input type="checkbox"/> HASAR
BAGAJ HAVUZ SACI		<input type="checkbox"/> BOY	<input type="checkbox"/> DĞŞ
SAĞ ARKA ÇAMURLUK	<input type="checkbox"/> ORJ	<input checked="" type="checkbox"/> BOY	<input type="checkbox"/> DĞŞ
BENZİN DEPO KAPAĞI	<input type="checkbox"/> ORJ	<input type="checkbox"/> BOY	<input type="checkbox"/> DĞŞ <input type="checkbox"/> HASAR
SAĞ ARKA KAPI	<input type="checkbox"/> ORJ	<input checked="" type="checkbox"/> BOY	<input type="checkbox"/> DĞŞ

GENEL DURUM BİLGİSİ
SOL ÖN KAPI KENARINDA EZİK VAR
SOL ÜST TAVAN KÖŞESİNDE EZİK VAR
SOL YANDA ÇİZİK VAR
3. STOP ÇEVRESİNDE EZİK VAR
BAGAJ SAĞ KAPI BAGALİTİ KIRIK
MUHTELİF YERLERİNDE EZİK ÇİZİKLER MEVCUT
