TARİH 4.Kas.24
PLAKASI 06DZ3725
MARKA/MODEL AUDI A6 2.0 TDI 177 MULTITRONIC
MODEL YILI 2013
KOLTUK SAYISI 5
MOTOR TİPİ(CC) 1968 CC
ŞAŞI NUMARASI **5763

EKSPER RAPORU	MOTOR VE MEKANİK AKSAM GENEL DURUMU SERVİS ORTAMINDA İNCELENMESİ GEREKİR

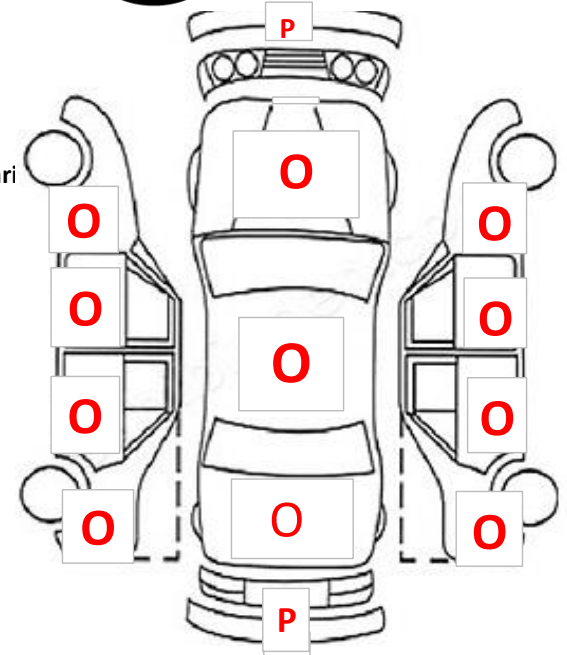
GENEL DURUM BİLGİSİ
SOL KOLTUK DERİ DÖŞEMESİ YIRTIK
VİTES KOL KÖRÜĞÜ YIRTIK
KAPUT , TAMPON , TAVAN ÖN KISIM TAŞ İZLERİ
ÖN TAMPON BAĞLANTI TIRNAKLARI KIRIK
ÖN VE ARKA TAMPONDA EZİK ÇİZİKLER MEVCUT
MUHTELİF YERLERİNDE EZİK ÇİZİKLER MEVCUT

Orijinal Boyalı Local Boyalı Değişen Hasar Kayıtlı
