## Ekspertiz Bilgileri

| Rapor No | 2125339 |
| Paket Adı | ZİRAAT FİLO OTOTEK |

Rapor No: 2125339 | Plaka: 34GJL813  
Şasi No: NM435600006Z00607 | Rapor Tarihi: 14.05.2025

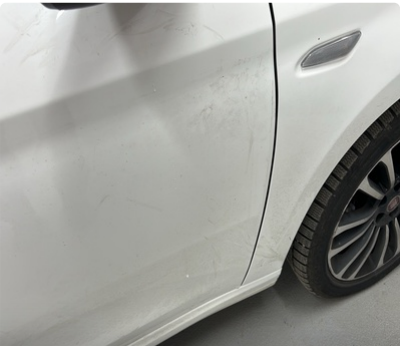
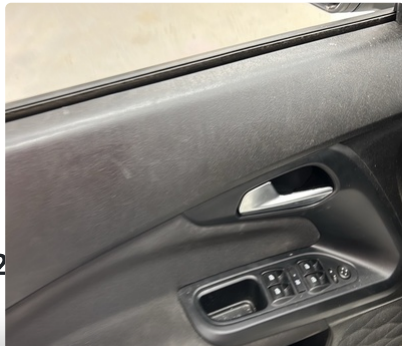
| Parça Adı | Tespit | Açıklama |
|---|---|---|
| Ön Panel | PP Plastik Parça | |
| Ön Panjur | PP Plastik Parça | |

| Parça Adı | Tespit | Açıklama |
|---|---|---|
| Ön Tampon | Ç Çizik | |

| Parça Adı | Tespit | Açıklama |
|---|---|---|
| Arka Tampon | ✗ Çizik | |

muhtelif yerlerde çizik göçük ve kuş pislikleri mevcut
