## Ekspertiz Bilgileri

| Rapor No | 2184164 |

| Marka | TOYOTA |
| Model | COROLLA |

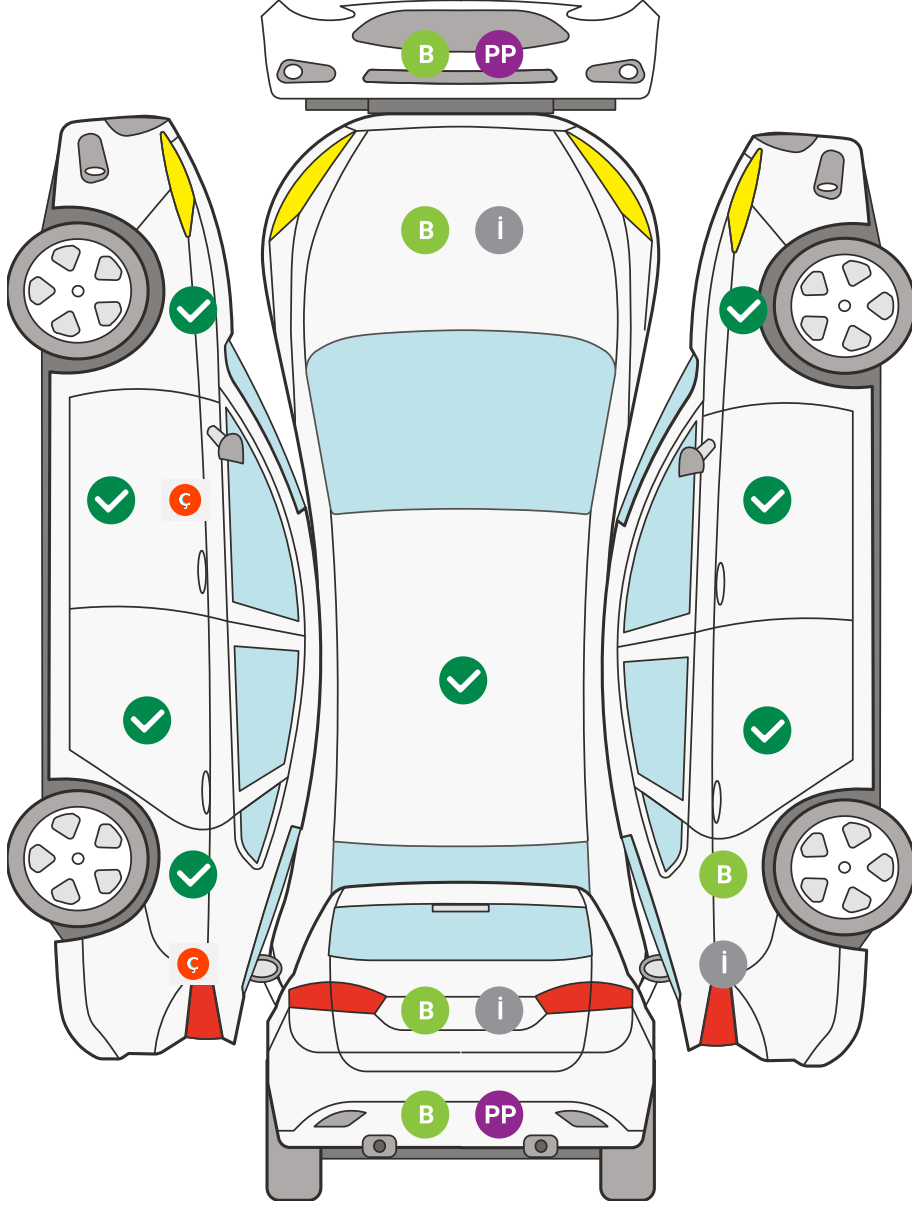
| Parça Adı | Tespit | Açıklama |
|---|---|---|
| Sağ Arka - Çamurluk | B Boyalı | |
| Arka Tampon | B Boyalı | |
| Arka Bagaj | B Boyalı | |

muhtelif yerlerde çizik,göçük ve kuş pisliği yanıkları mevcut
