## Ekspertiz Bilgileri

| Rapor No | 2207311 |

| Marka | RENAULT |
| Model | CLIO |

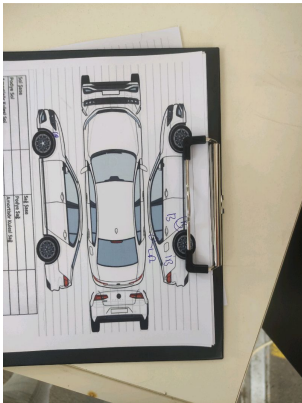
[Karalama Kağıdı Resmi](#)

| Parça Adı | Tespit | Açıklama |
|---|---|---|
| Sağ Marşpiyel | B Boyalı | |
| Sağ Arka - Kapı | B Boyalı | |
| Sağ Arka - Çamurluk | B Boyalı | |
| Sağ Frangart (Sağ Üst Direk) | LB Lokal Boyalı | |
| Arka Tampon | Ç Çizik | |

muhtelif yerlerde çizik,göçük ve kuş pisliği yanıkları mevcut
