## Ekspertiz Bilgileri

| Rapor No | 2205471 |

| Model | FIAT EGEA SEDAN URBAN 1.6 M.JET |
| Plaka No | 34KNV450 |

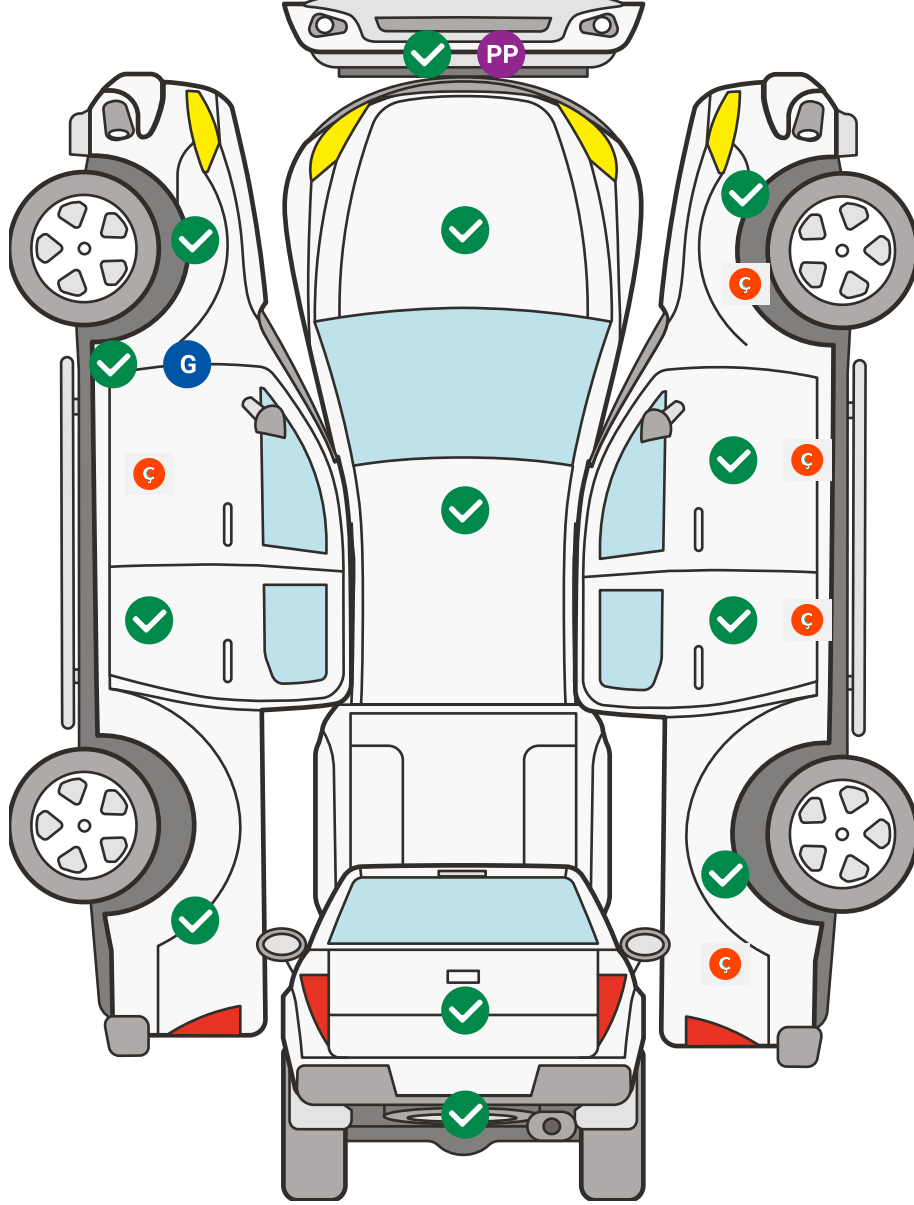
Aracın muhtelif yerlerinde ezik Çizik kuş pisliği izleri mevcut
