## Ekspertiz Bilgileri

| Rapor No | 2216466 |
| Paket Adı | ZİRAAT FİLO OTOTEK |

| Model | EGEA |

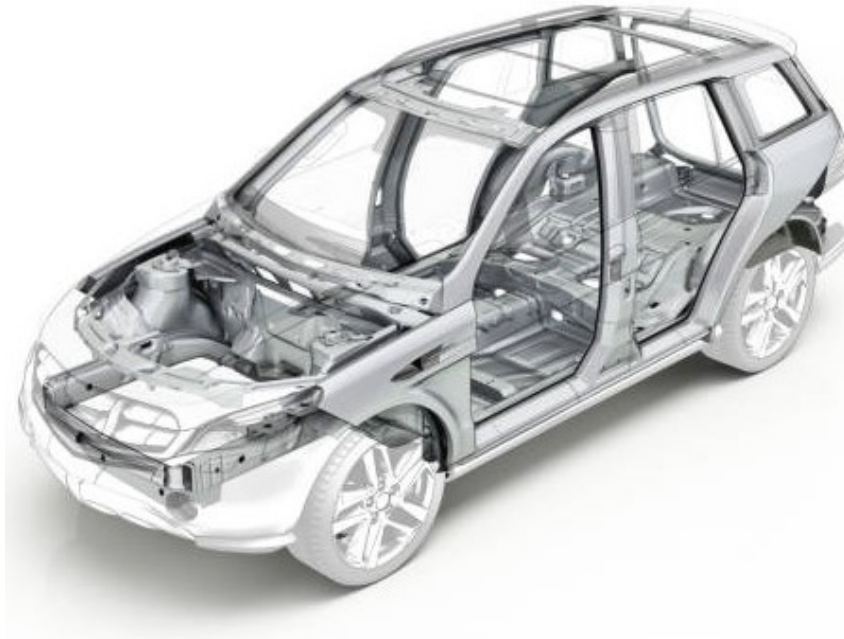
| Parça Adı | Tespit | Açıklama |
|---|---|---|
| Ön Panel | PP Plastik Parça | |
| Ön Panjur | PP Plastik Parça | |

| Parça Adı | Tespit | Açıklama |
|---|---|---|
| Ön Tampon | B Boyalı | |

| Parça Adı | Tespit | Açıklama |
|---|---|---|
| Sağ Marşpiyel | G Göçük | çizik |
| Arka Tampon | Ç Çizik | göçük |

muhtelif yerlerde çizik,göçük ve kuş pisliği yanıkları mevcut

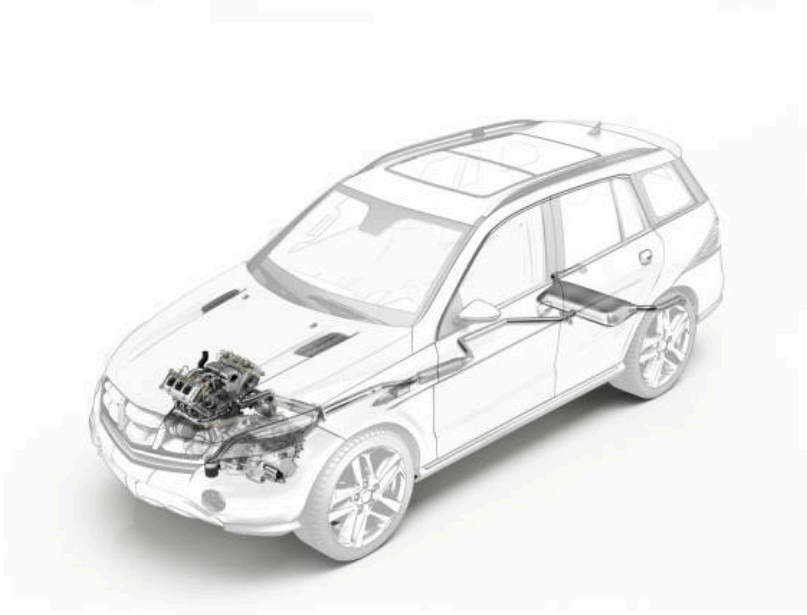
| Parça Adı | Tespit | Açıklama |
|---|---|---|
| İntercooler Genel Durumu | ✗ Terleme<br>Mevcut | |
| Turbo Yağ Sızdırmazlığı | ✗ Terleme<br>Mevcut | |
| Araçta Acil Servis Bakımı Gerekli Mi? | ⚡ Orta | |

periyodik bakım önerilir

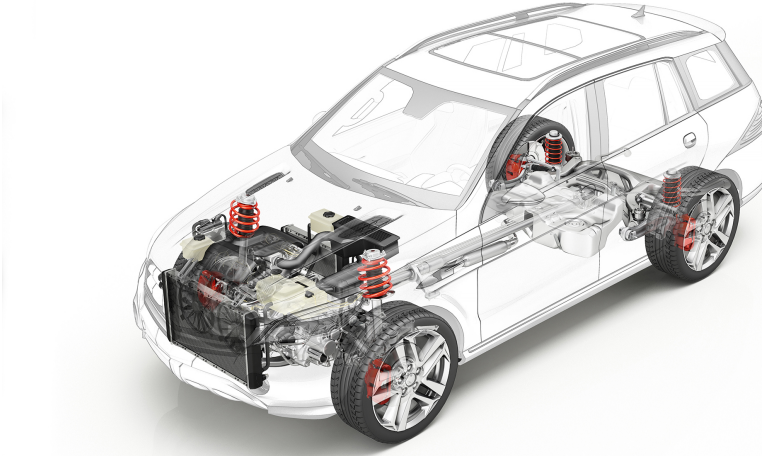
| Parça Adı | Tespit | Açıklama |
|---|---|---|
| Ön Fren Diskleri | — Kötü | |

| Parça Adı | Tespit | Açıklama |
|---|---|---|
| Şanzıman ve Diferansiyel Yağ Sızdırmazlığı | ✗ Terleme<br>Mevcut | |
| Turbo Alt Kontrolü | ✗ Terleme<br>Mevcut | |

lastik açıları kontrol/rot kontrol/enjektör dipleri terleme/turbo terleme/ kontrol önerilir
