## Ekspertiz Bilgileri

| Rapor No | 2216784 |

| Marka | TOFAS-FIAT |
| Model | EGEA |

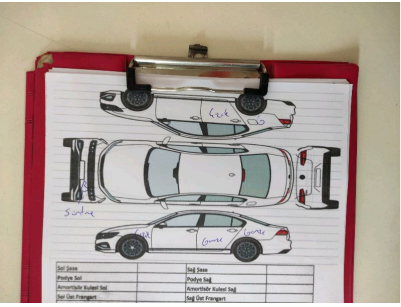
[Karalama Kağıdı Resmi](#)

muhtelif yerlerde çizik,göçük ve kuş pisliği yanıkları mevcut
