## Ekspertiz Bilgileri

| Rapor No | 2212207 |
| Paket Adı | ZİRAAT FİLO OTOTEK |

| Marka | NISSAN |

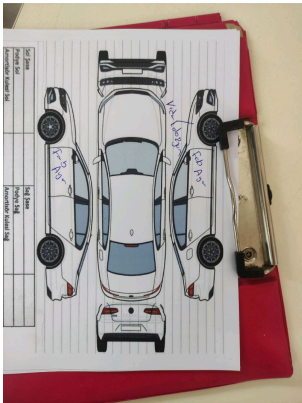
[Karalama Kağıdı Resmi](#)

muhtelif yerlerde göçük, çizik ve kuş pisliği yanıkları mevcut

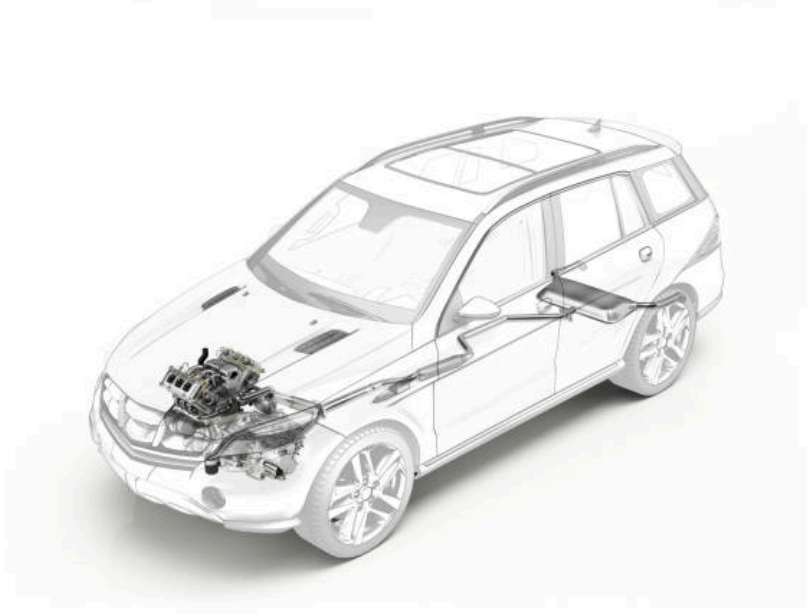
periyodik bakım önerilir

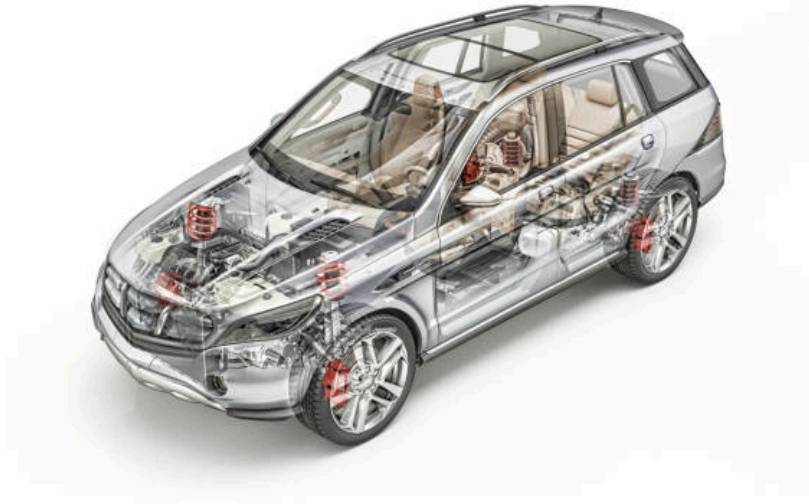
kullanıma bağlı deformasyonlar mevcut

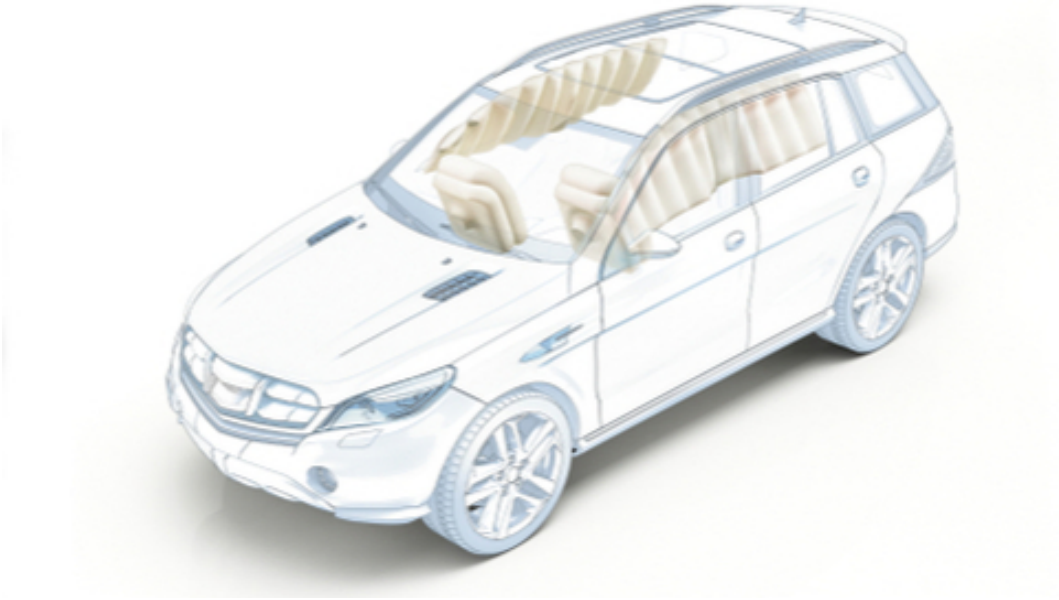
airbaglerde sorun görülmedi
