## Ekspertiz Bilgileri

| Rapor No | 2215330 |

| Marka | OPEL |
| Model | CORSA |

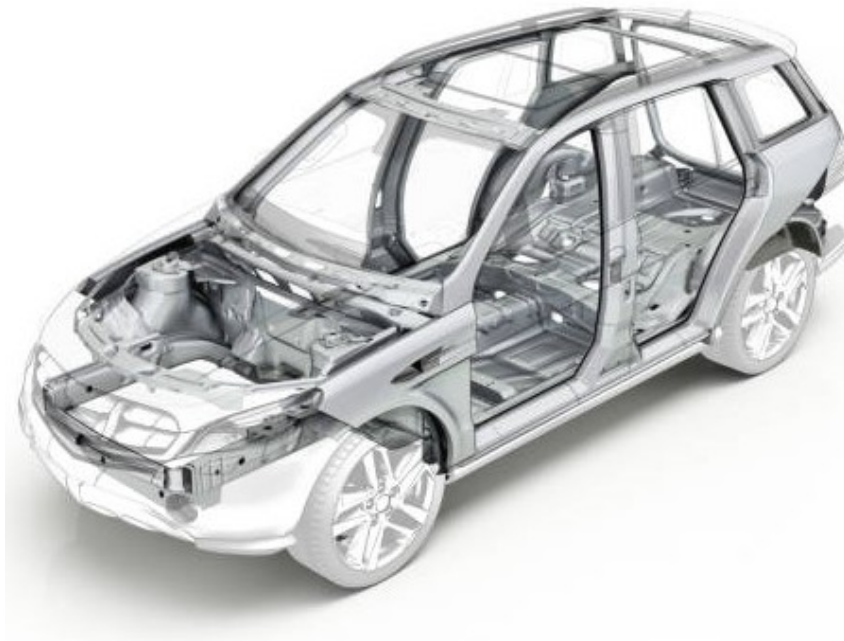
| Parça Adı | Tespit | Açıklama |
|---|---|---|
| Ön Kaput | ✓ Orijinal | taş izleri |

| Parça Adı | Tespit | Açıklama |
|---|---|---|
| Ön Tampon | Ç Çizik | |

| Parça Adı | Tespit | Açıklama |
|---|---|---|
| Sol Arka - Çamurluk | ✓ Orijinal | vernük atmaları mevcut.zift/hidrolik sıvısı vb teması etmiş olabilir |
| Sol Arka - Kapı | ✓ Orijinal | vernük atmaları mevcut |
| Sol Ön - Kapı | ✓ Orijinal | zift sıçraması mevcut |
| Sol Ön - Çamurluk | ✓ Orijinal | gamze |

muhtelif yerlerde çizik,göçük ve kuş pisliği yanıkları mevcut

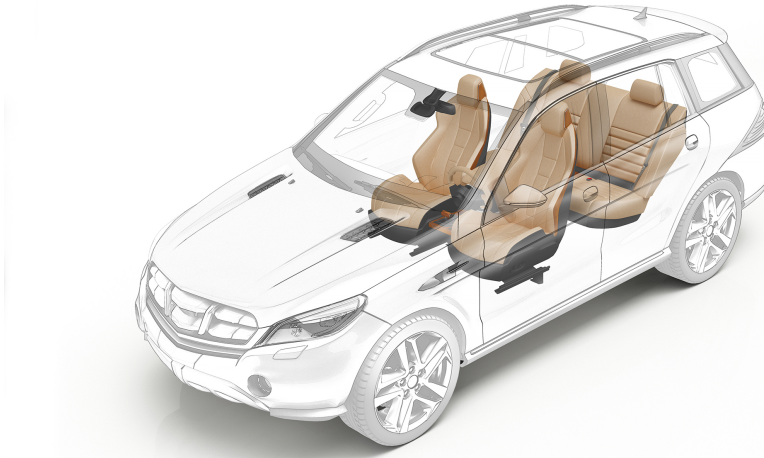
| İç Kontroller | Tespit | Açıklama |
|---|---|---|
| Araç Kozmetiğinde Kullanıma Bağlı Bir Deformasyon Mevcut mu? | ✗ Kir Leke Mevcut | |

kullanıma bağlı lekeler mevcut.sol direk döşemesinde sigara yanığı mevcut

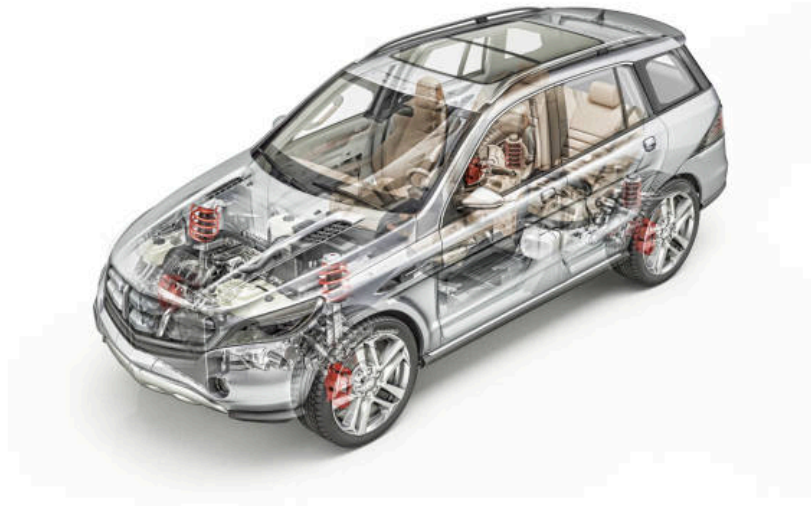
kullanıma bağlı deformasyonlar mevcut

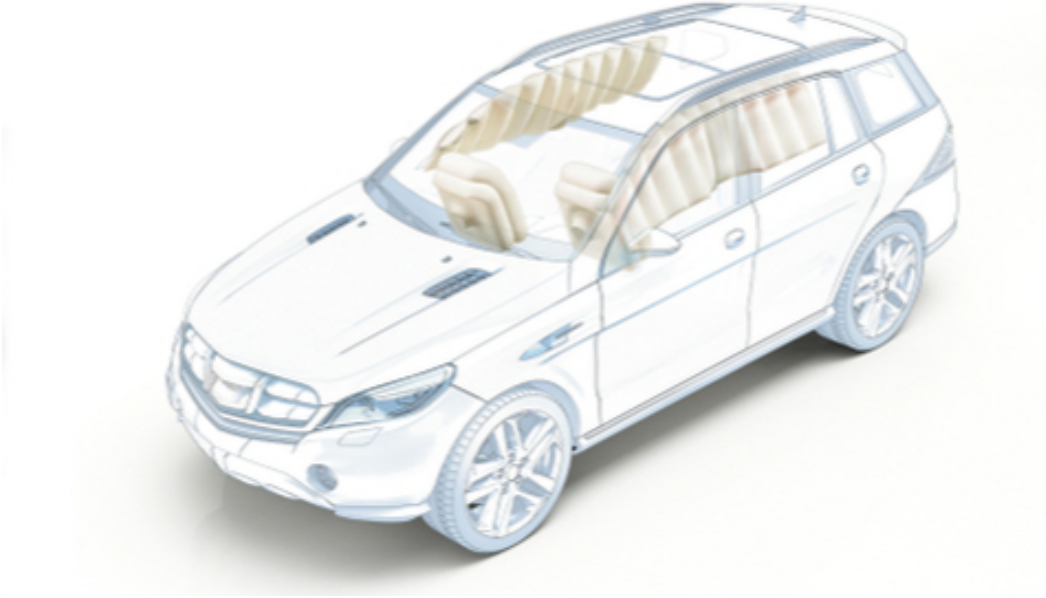
airbaglerde sorun görülmedi
