## Ekspertiz Bilgileri

| Rapor No | 2205158 |

| Marka | RENAULT |
| Model | CLIO EVOLUTION 1.0 |

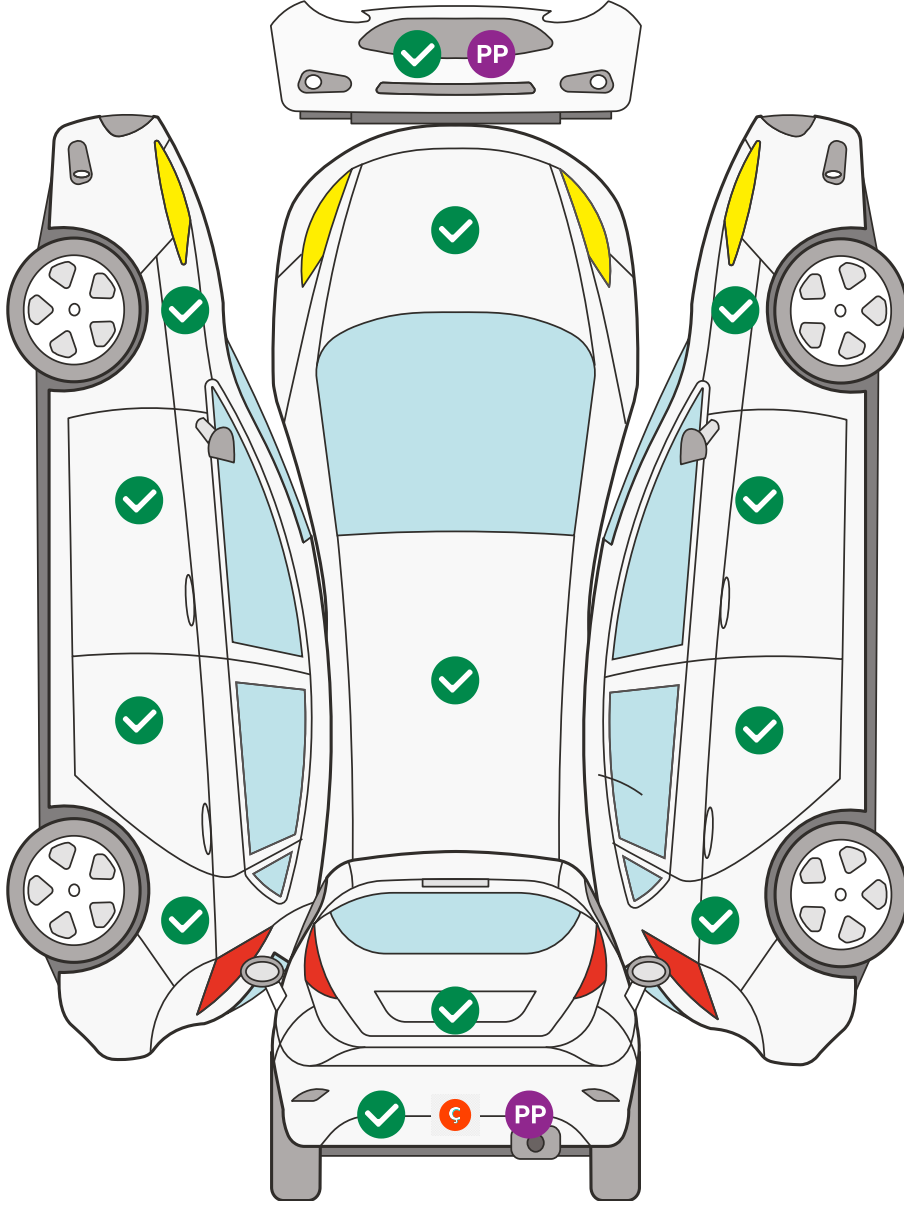
Aracın muhtelif yerlerinde ezik Çizik kuş pisti izleri mevcut

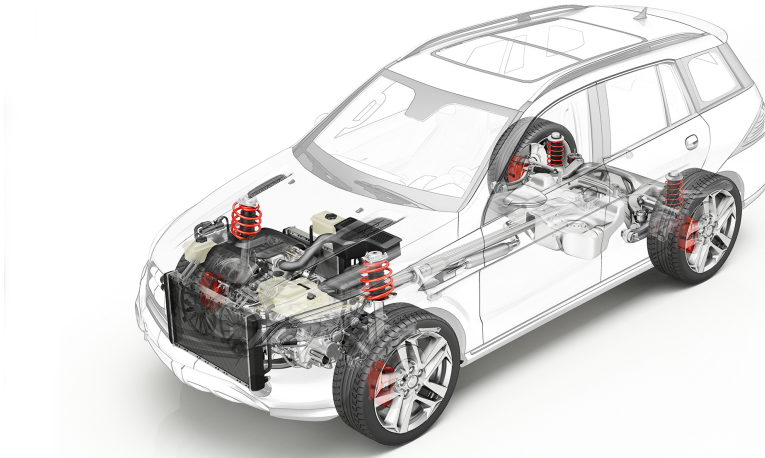
| Parça Adı | Tespit | Açıklama |
|---|---|---|
| Ön Fren Diskleri | Orta | |
| Ön Fren Balataları | Orta | |
| Arka Fren Diskleri | Orta | |
| Arka Fren Balataları | Orta | |

periyodik bakım önerilir
