## Ekspertiz Bilgileri

| Rapor No | 2195080 |
| Paket Adı | ZİRAAT FİLO OTOTEK |

# KAPORTA BOYA TEST SONUÇLARI

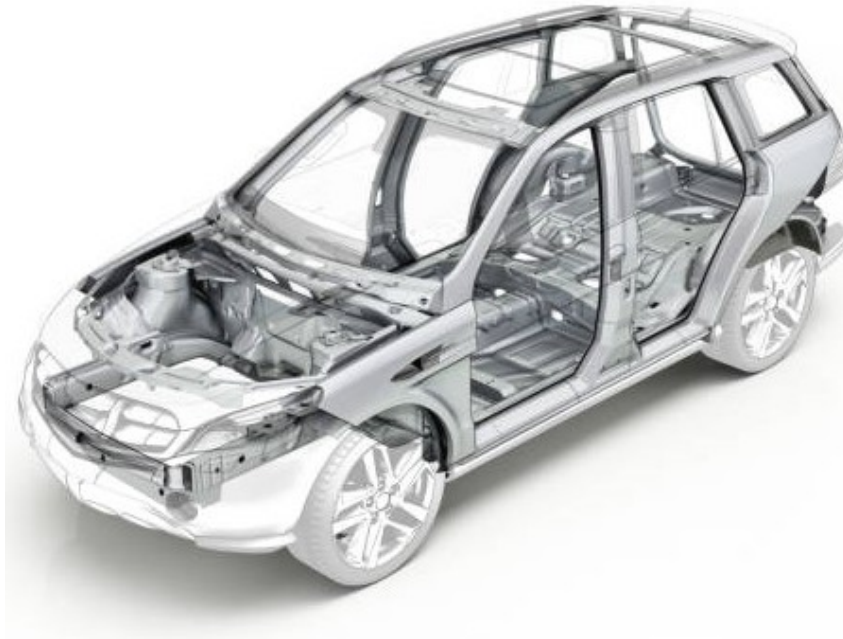
| Parça Adı | Tespit | Açıklama |
|---|---|---|
| Ön Kaput | ✓ Orijinal | dolu hasarı |

| Parça Adı | Tespit | Açıklama |
|---|---|---|
| Ön Tampon | B Boyalı | |
| Sağ Ön - Çamurluk | B Boyalı | |
