## Ekspertiz Bilgileri

| Rapor No | 2204719 |

| Model | FIAT ULYSSE LOUNGE MAXI |
| Plaka No | 34KPR730 |

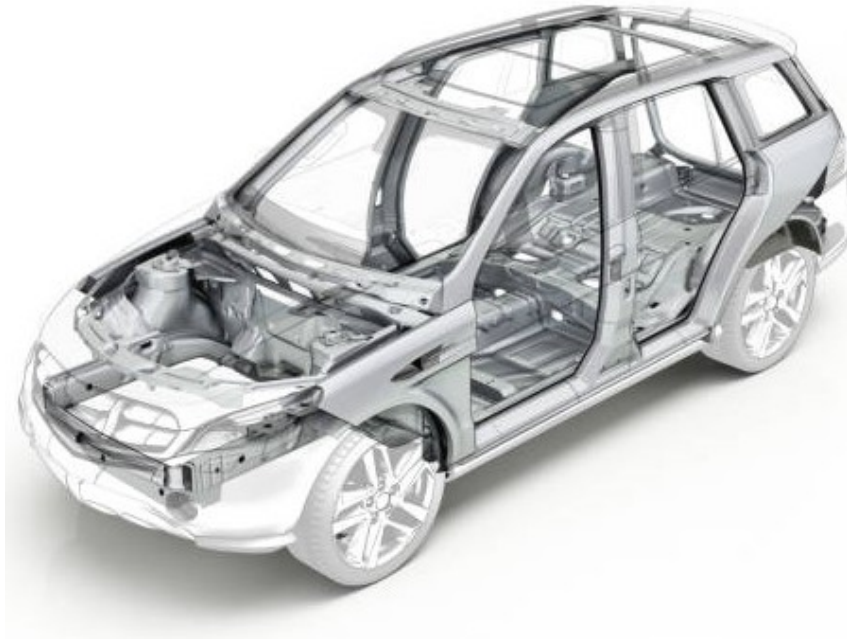
| Parça Adı | Tespit | Açıklama |
|---|---|---|
| Ön Cam | Ç Çatlak | |
| Ön Panel | PP Plastik Parça | |

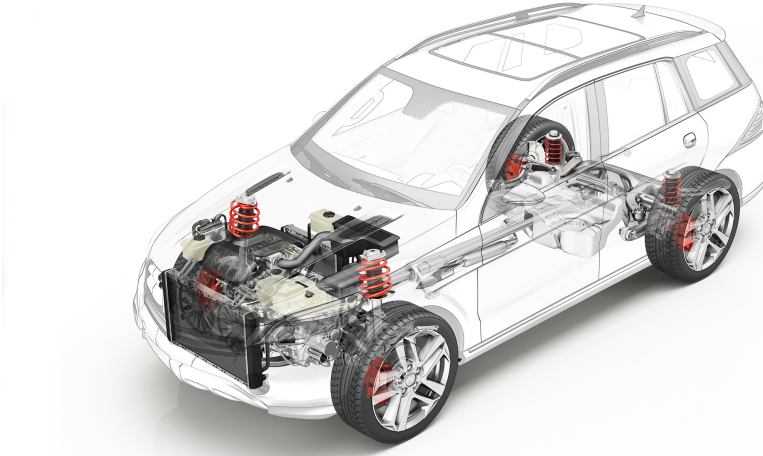
| Parça Adı | Tespit | Açıklama |
|---|---|---|
| Ön Fren Diskleri | Orta | |
| Ön Fren Balataları | Orta | |
| Arka Fren Diskleri | Orta | |
| Arka Fren Balataları | Orta | |

Periyodik bakım önerilir

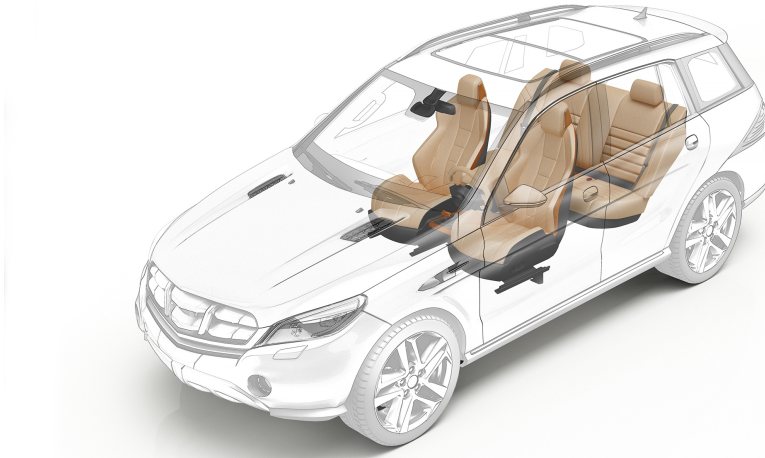
| İç Kontroller | Tespit | Açıklama |
|---|---|---|
| Sol Ön - Koltuk | ✗ Orta | |
| Sağ Ön Koltuk | ✗ Orta | |

Araç içi muhtelif yıpranmalar mevcut koltuklarda kir ve lekeler mevcut
