## Ekspertiz Bilgileri

| Rapor No | 2210795 |

| Marka | TOFAS-FIAT |
| Model | EGEA |

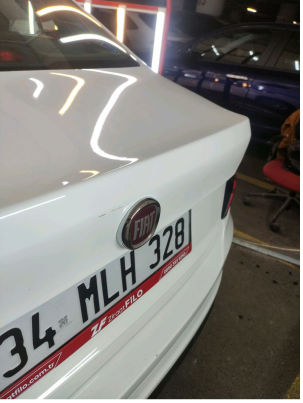
[Arka Bagaj](#)

| Parça Adı | Tespit | Açıklama |
|---|---|---|
| Arka Tampon | ✗ Çizik | |
