## Ekspertiz Bilgileri

| Rapor No | 2206397 |

| Marka | FIAT |
| Model | EGEA |

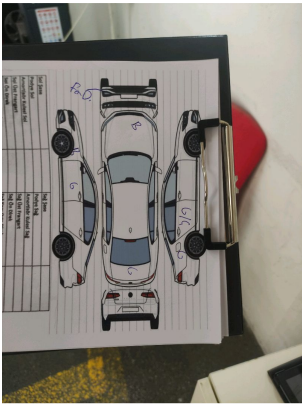
[Karalama Kağıdı Resmi](#)

| Parça Adı | Tespit | Açıklama |
|---|---|---|
| Arka Tampon | ✗ Çizik | |
| Sol Frangart (Sol Üst Direk) | ✓ Orijinal | ön kısım boya tozu |
| Sol Ön - Çamurluk | ⓑ Boyalı | |

muhtelif yerlerde çizik,göçük ve kuş pisliği yanıkları mevcut

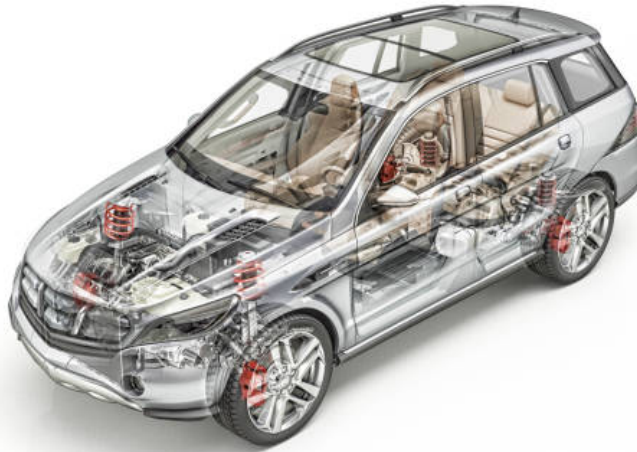
kullanıma bağlı deformasyonlar mevcut
