## Ekspertiz Bilgileri

| Rapor No | 2231447 |

| Marka | SEAT |
| Model | LEON |

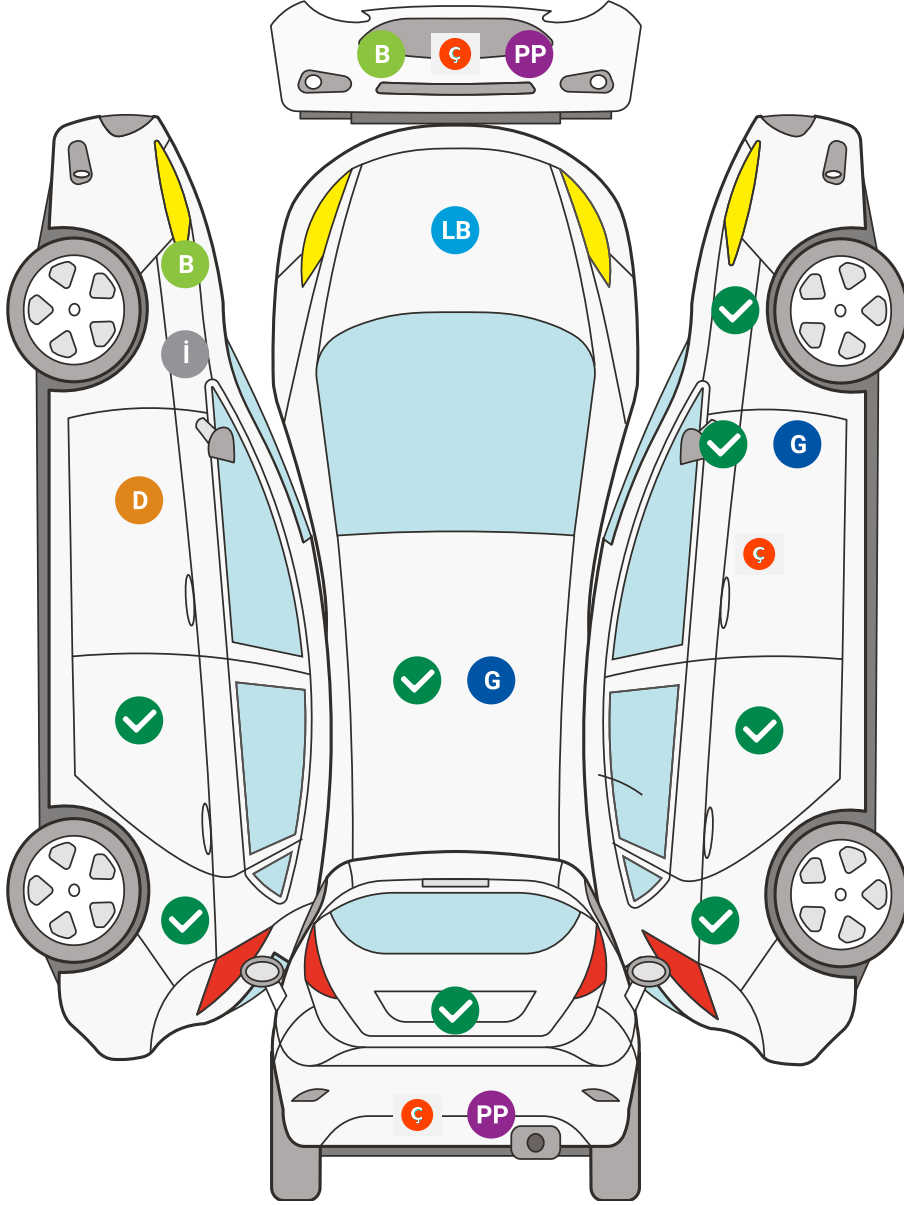
| Parça Adı | Tespit | Açıklama |
|---|---|---|
| Ön Kaput | LB Lokal Boyalı | |

| Parça Adı | Tespit | Açıklama |
|---|---|---|
| Ön Tampon | B Boyalı | |

| Parça Adı | Tespit | Açıklama |
|---|---|---|
| Arka Tampon | ✗ Çizik | |
| Sol Marşpiyel | B Boyalı | |
| Sol Ön - Kapı | D Değişmiş | |
| Sol Ön - Çamurluk | B Boyalı | |

Aracın muhtelif yerlerinde ezik çizik kuş pisliği izleri mevcut sol ön kapı içi ezik

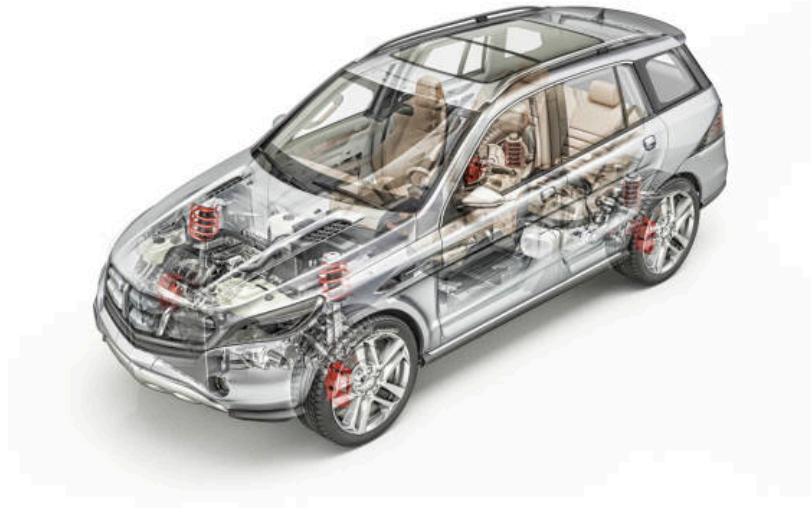
| Dış Kontroller | Tespit | Açıklama |
|---|---|---|
| Sol Ön Far | DM Deforme<br>Mevcut | değişmiş |
| Sağ Ön Far | DM Deforme<br>Mevcut | |

Kullanıma bağlı deformasyon mevcut
