## Ekspertiz Bilgileri

| Rapor No | 2231406 |

| Marka | TOYOTA |
| Model | COROLLA |

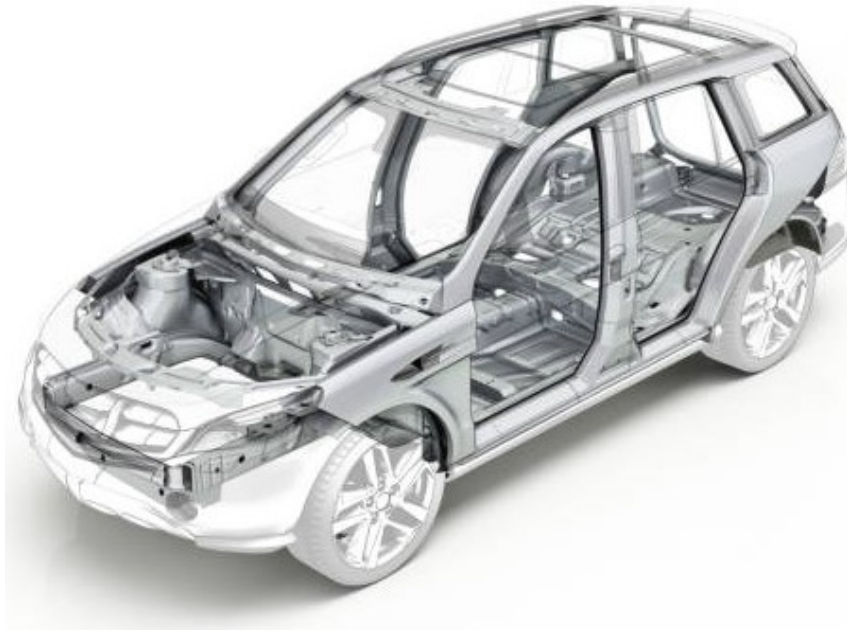
| Parça Adı | Tespit | Açıklama |
|---|---|---|
| Ön Cam | D Değişmiş | |
| Ön Panel | PP Plastik Parça | |
| Ön Kaput | ✓ Orijinal | taş izi çizik |

| Parça Adı | Tespit | Açıklama |
|---|---|---|
| Ön Tampon | B Boyalı | |
| Sağ Ön - Çamurluk | D Değişmiş | |

| Parça Adı | Tespit | Açıklama |
|---|---|---|
| Sağ Ön - Kapı | LB Lokal Boyalı | |
| Sağ Ön - Podye Sacı | i İşlemli | |
| Sağ Marşpiyel | PP Plastik Parça | çizik |
| Arka Tampon | B Boyalı | |
| Arka Bagaj | D Değişmiş | |
| Arka İç Panel | i İşlemli | |
| Arka Havuz İçi | — Hasarlı | |
| Sol Arka Şasi | i İşlemli | |

mubtelif yerlerde çizik ,göçük ve kuş pisliği yanıkları mevcut.Sağ ön far camı değişen.Arka şase tampon demiri bağlantı kısmı düzeltme.Bagaj havuzu ve arka panel ezik işlemli
