## Ekspertiz Bilgileri

| Rapor No | 2256321 |

| Marka | FIAT |
| Model | EGEA |

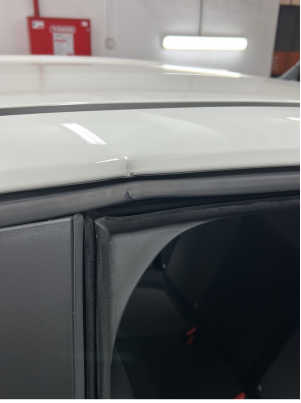
[Sol Frangart \(Sol Üst Direk\).](#)

| Parça Adı | Tespit | Açıklama |
|---|---|---|
| Sol Frangart (Sol Üst Direk) | G Göçük | |
