## Ekspertiz Bilgileri

| Rapor No | 2264460 |
| Paket Adı | ZİRAAT FİLO OTOTEK |

| Model | BAYON |

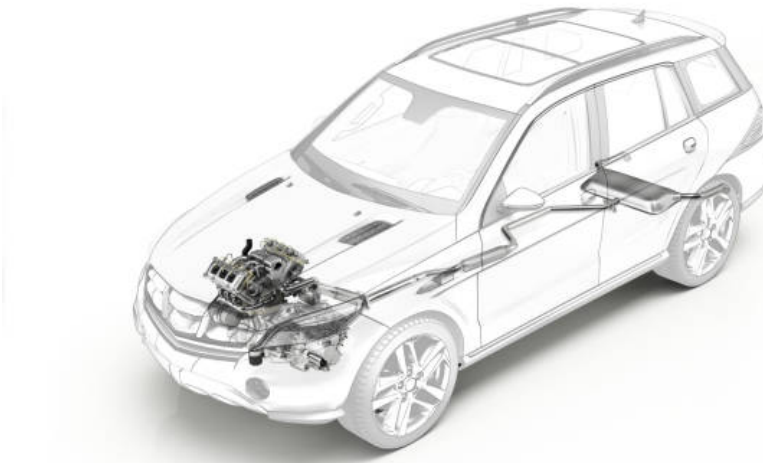
periyodik bakım önerilir
