## Ekspertiz Bilgileri

| Rapor No | 2260511 |

| Marka | PEUGEOT |
| Model | 2008 |

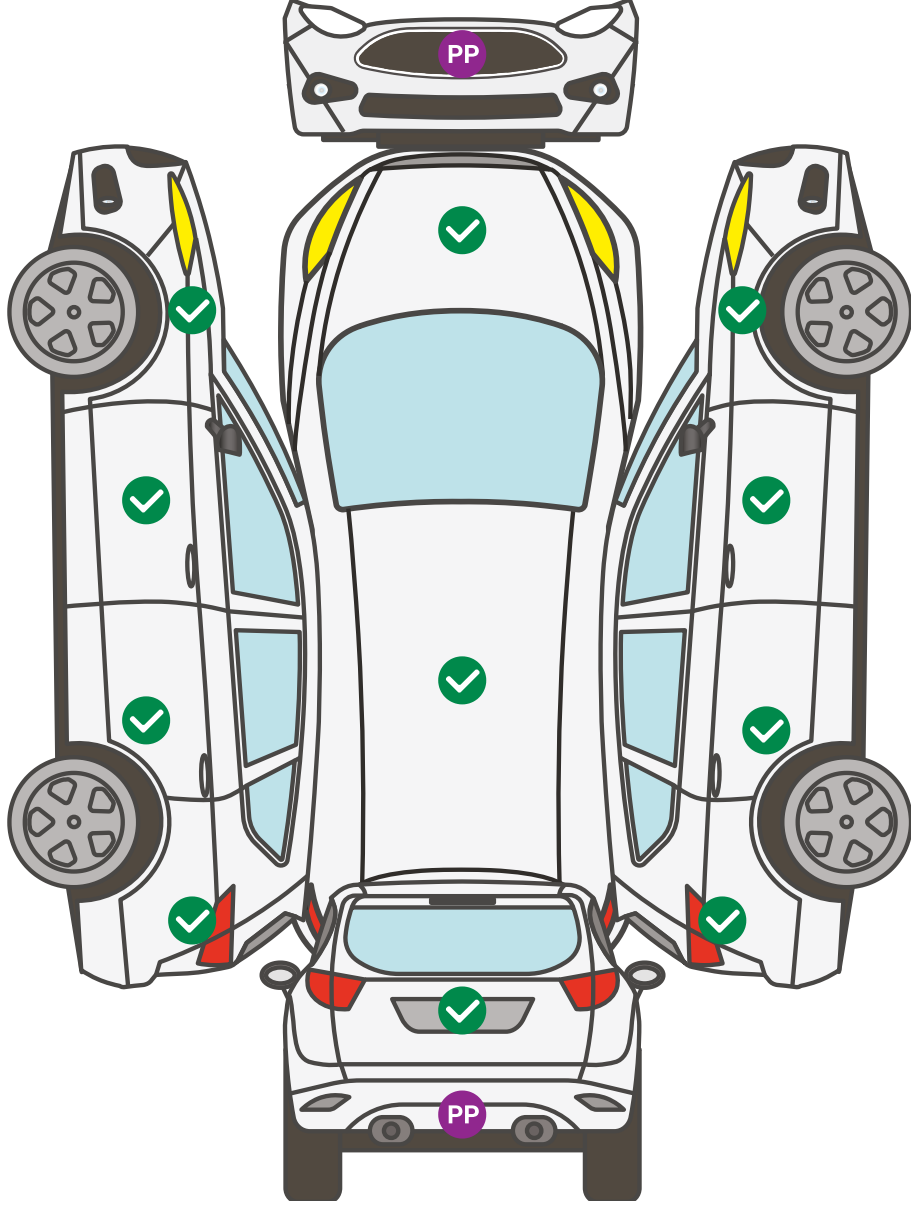
muhtelif yerlerde çizik,göçük ve kuş pisliği yanıkları mevcut
