## Ekspertiz Bilgileri

| Rapor No | 2297059 |

| Marka | FIAT |
| Model | EGEA |

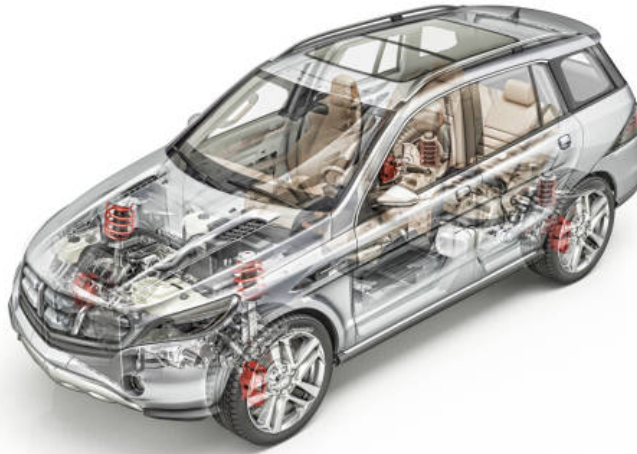
| Dış Kontroller | Tespit | Açıklama |
|---|---|---|
| Sağ Ayna | ✗ Orta | kırık |

| Dış Kontroller | Tespit | Açıklama |
|---|---|---|
| Sağ Arka Jant | ⌘ Orta | kapağı kırık |

kullanıma bağlı deformasyonlar mevcut
