Ekspertiz Bilgileri

Rapor No	2297567
Paket Adı	ZİRAAT FİLO OTOTEK
Paket Tutarı	
Rapor Çıktı Tarihi	11.12.2025 16:04:29
Rapor Başlangıç Zamanı	10.12.2025 17:09:43
Rapor Bitiş Zamanı	10.12.2025 18:31:01
Test Başlangıç Km	28554

Model Kodu	123
Marka	RENAULT
Model	MEGANE
Vites Tipi	Otomatik
Yakıt Türü	BENZİN
Plaka No	34NBL045
Model Yılı	2025
Motor Numarası	H5HE490D746691
Şasi Numarası	VF1RFB00074582958

KAPORTA BOYA TEST SONUÇLARI

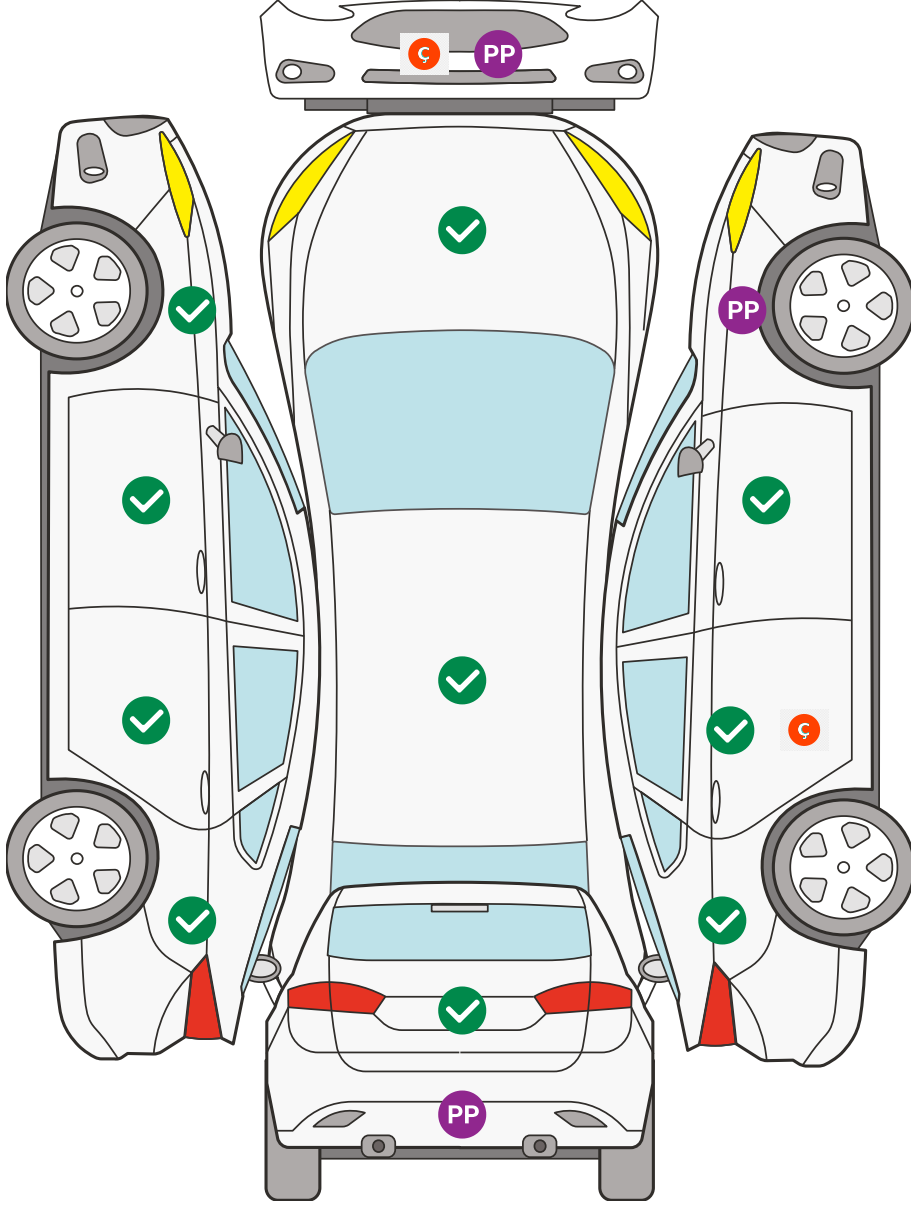
Parça Adı	Tespit	Açıklama
Sağ Ön - Kapı	✓ Orijinal	
Sağ Ön - Kule	✓ Orijinal	
Sağ Ön - Podye Sacı	✓ Orijinal	
Sağ Ön - Şasi	✓ Orijinal	
Sağ Orta İç Direk	✓ Orijinal	
Sağ Marşpiyel	✓ Orijinal	
Kapı Fitol Lastikleri ve Kapı Gergileri	✓ Orijinal	
Sağ Arka - Kapı	✓ Orijinal	
Sağ Arka - Çamurluk	✓ Orijinal	
Sağ Arka Kapı İçi	✓ Orijinal	
Sağ Arka Şasi	✓ Orijinal	
Sağ Frangart (Sağ Üst Direk)	✓ Orijinal	
Arka Cam	✓ Orijinal	
Arka Tampon	PP Plastik Parça	
Arka Bagaj	✓ Orijinal	
Arka İç Panel	✓ Orijinal	
Arka Havuz İçi	PP Plastik Parça	
Sol Arka Şasi	✓ Orijinal	
Sol Arka - Çamurluk	✓ Orijinal	
Sol Arka Kapı İçi	✓ Orijinal	
Sol Arka - Kapı	✓ Orijinal	
Sol Frangart (Sol Üst Direk)	✓ Orijinal	
Sol Marşpiyel	✓ Orijinal	
Sol Orta İç Direk	✓ Orijinal	
Sol Ön - Kapı	✓ Orijinal	
Sol Ön - İç Direk	✓ Orijinal	
Sol Ön - Çamurluk	✓ Orijinal	
Sol Ön - Kule	✓ Orijinal

Parça Adı	Tespit	Açıklama
Sol Ön-Şasi	✓ Orijinal	
Sol Ön-Podye Sacı	✓ Orijinal	
Sunroof	⦿ Yok	
Tavan Sacı	✓ Orijinal	göçük

Aracın muhtelif yerlerinde ezik Çizik kuş pisliği izleri mevcut

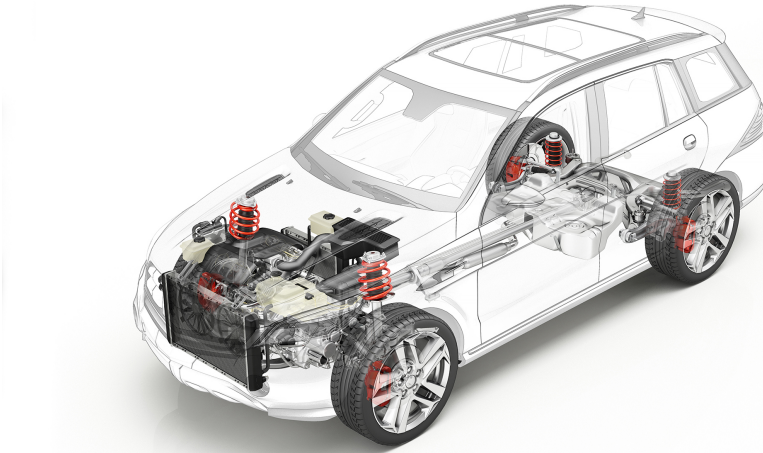
Parça Adı	Tespit	Açıklama
Airmatik	⦿ Yok	
Ön Fren Diskleri	⦿ Orta	
Ön Fren Balataları	⦿ Orta	
Arka Fren Diskleri	⦿ Orta	
Arka Fren Balataları	⦿ Orta	
El Freni	✅ İyi

Parça Adı	Tespit	Açıklama
Fren Hortumları Durumu	✅ İyi	
Sol Ön Amortisör	✅ İyi	
Sağ Ön Amortisör	✅ İyi	
Arka Sol Amortisör	✅ İyi	
Arka Sağ Amortisör	✅ İyi	
Sol Ön Rotil, Rot Kolu ve Rot Başı	✅ İyi	
Sağ Ön Rotil, Rot Kolu ve Rot Başı	✅ İyi	
Sol Ön Salıncak Fişegi	✅ İyi	
Sağ Ön Salıncak Fişegi	✅ İyi	
Motor Muhafaza	✅ İyi	
Motor Karteri Yağ Sızdırmazlığı	✅ İyi	
Ön Krank Keçesi Yağ Sızdırmazlığı	✅ İyi	
Arka Krank Keçesi Yağ Sızdırmazlığı	✅ İyi	
Sol Ön Fren Kaliperi Hidrolik Sızdırmazlığı	✅ İyi

Parça Adı	Tespit	Açıklama
Sağ Ön Fren Kaliperi Hidrolik Sızdırmazlığı	✓ İyi	
Sol Arka Fren Kaliperi Yağ Sızdırmazlığı	✓ İyi	
Sağ Arka Fren Kaliperi Yağ Sızdırmazlığı	✓ İyi	
Araç Alt Kısmı Hasar Kontrolü	✓ İyi	
Taban Plastik Bakalitleri	✓ İyi	
Ön Aks ve Aks Körükleri	✓ İyi	
Arka Aks ve Aks Körükleri	✗ Yok	
Arazi Şaftı Genel Durumu	✗ Yok	
Arazi Şanzımanı Yağ Sızdırmazlığı	✗ Yok	
Arka Diferansiyel Boşluk ve Yağ Sızdırmalık	✗ Yok	
Diferansiyel Tranmisyon Mili ve Takoz	✓ İyi	
Yağ Sızdırmalık Ön Diferansiyel	✓ İyi	
Şanzıman ve Diferansiyel Yağ Sızdırmazlığı	✓ İyi	
Motor ve Şanzıman Alt Takozları	✓ İyi	
Salıncak Burç- Fişekleri	✓ İyi	
Torsiyon Burç- Denge Kolları	✓ İyi	
Yakıt Deposu	✓ İyi	
Yakıt Hortumları	✓ İyi	
Yağ Soğutucusu ve Yağ Sızdırmazlığı	✓ İyi	
Turbo Alt Kontrolü	✓ İyi	
Egzoz Borusu ve Susturucu Genel Durumu	✓ İyi	
Direksiyon Kutusu Yağ Sızdırmazlığı	✓ İyi	
Debriyaj Balata ve Kavrama Sistemi Durumu	✓ İyi	
Araca Rot-Balans Ayarı yada Kontrolü Gerekli Mi?	✓ İyi

Periyodik bakım önerilir

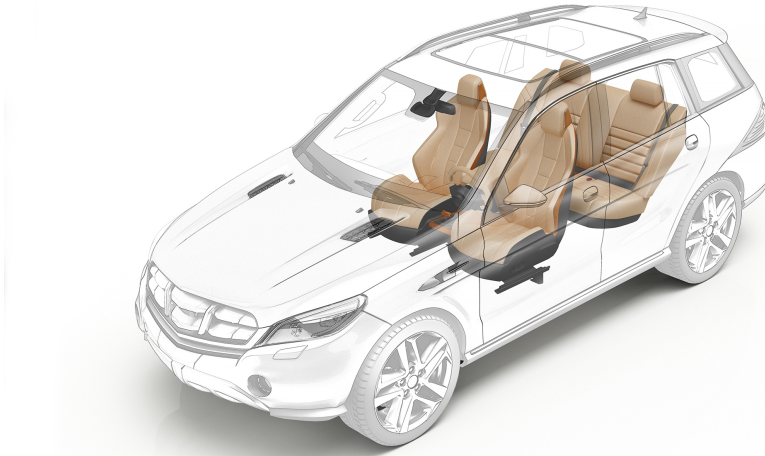
İç Kontroller	Tespit	Açıklama
Arıza Işık veya Uyarısı Mevcut mu ?	✓ Hayır	
Sol Ön - Koltuk	⊘ Orta	
Sağ Ön Koltuk	⊘ Orta	
Sağ Ön- Emniyet Kemerini	✓ İyi	
Sol Ön - Emniyet Kemerini	✓ İyi	
Sol Ön - Kapı Kilit Kolları ve Döşemeleri	✓ İyi

İç Kontroller	Tespit	Açıklama
Sağ Ön- Kapı Kilit Kolları ve Döşemeleri	✓ İyi	
Sol Ön - Cam Düğmeleri	✓ İyi	
Sağ Ön- Cam Düğmeleri	✓ İyi	
Ayna Motoru ve Düğmeleri	✓ İyi	
El Fren Kolu veya Düğmesi	✓ İyi	
Direksiyon Simidi Tuşları	✓ İyi	
Korna	✓ İyi	
Pedallar ve Ayak Dinlendirme Durumu	✓ İyi	
Sol Ön Güneşlik Aydınlatma	✓ İyi	
Sağ Ön Güneşlik Aydınlatma	✓ İyi	
Sol Ön Güneşlik	✓ İyi	
Sağ Ön Güneşlik	✓ İyi	
Sol Ön Koltuk Isıtma	⊘ Yok	
Sağ Ön Koltuk Isıtma	⊘ Yok

İç Kontroller	Tespit	Açıklama
Vites Kolu Boşluk ve Yıpranma	✓ İyi	
Arka Koltuk Isıtmaları	✗ Yok	
Klima ve Izgaralar	✓ İyi	
Radyo ve Ses Sistemi	✓ İyi	
Bardaklık	✓ İyi	
Çakmak	✓ İyi	
Arka Koltuk Ekranları	✗ Yok	
Arka Koltuk Ekran Kontrol	✗ Yok	
Arka Koltuk Döşemeleri Kontrolü	✓ İyi	
Sol Arka Cam Düğmeleri	✓ İyi	
Sağ Arka Cam Düğmeleri	✓ İyi	
Arka Perdeler	✓ İyi	
Sol Arka- Emniyet Kemerleri	✓ İyi	
Sağ Arka- Emniyet Kemerleri	✓ İyi	
Tavan Aydınlatmaları	✓ İyi	
Tavan Döşemesi	✓ İyi	
Arka Cam Rezistans Genel Durumu	✓ İyi	
Araçta Olağan Dışı Bir Ses Mevcut mu?	✓ Hayır	
Genel Torpido Kaplama	✓ İyi	
Silecek, Far ve Diğer Kollar	✓ İyi	
Sunroof Mevcut Mu?	✗ Mevcut Değil	
Araç Kozmetiğinde Kullanıma Bağlı Bir Deformasyon Mevcut mu?	✓ Hayır	
Sağ Arka Kapı Kilit Kolları ve Döşemeleri	✓ İyi	
Sol Arka Kapı Kilit Kolları ve Döşemeleri	✓ İyi

Araç muhtelif yıpranmalar mevcut koltuklarda kir ve lekeler mevcut

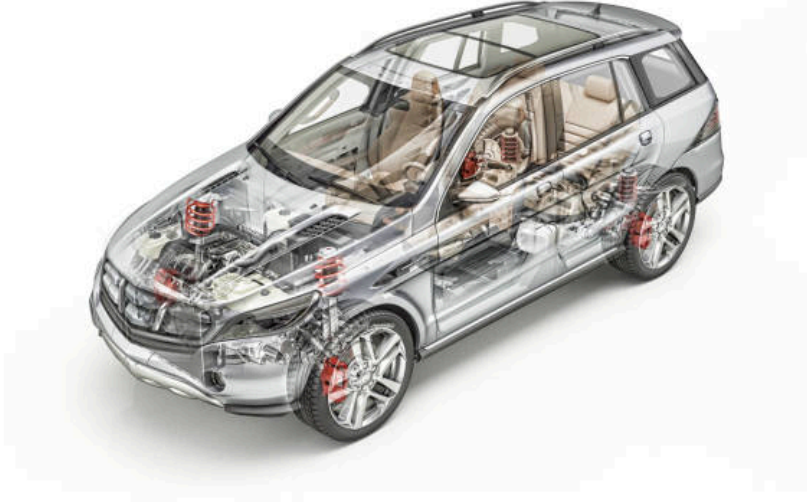
DıŐ Kontroller	Tespit	Açıklama
Sol Ön Far	✓ İyi	
Sağ Ön Far	✓ İyi	
Sol Ön Sinyal	✓ İyi	
Sağ Ön Sinyal	✓ İyi	
Sol Ön Sis	✓ İyi	
Sağ Ön Sis	✓ İyi	
Sol Ön Far Yıkama	✗ Yok	
Sağ Ön Far Yıkama	✗ Yok

DıŐ Kontroller	Tespit	Açıklama
Ön Panjur	✓ İyi	
Ön Silecekler	✓ İyi	
Arka Silecekler	✓ İyi	
Sol Ayna	✓ İyi	
Sağ Ayna	✓ İyi	
Sol Ön Kapı Kolu	✓ İyi	
Sağ Ön Kapı Kolu	✓ İyi	
Sol Arka Kapı Kolu	✓ İyi

DıŐ Kontroller	Tespit	Açıklama
Sağ Arka Kapı Kolu	✓ İyi	
Sol Arka Stop	✓ İyi	
Sağ Arka Stop	✓ İyi	
Arka 3. Stop	✓ İyi	
Geri Vites Lambası	✓ İyi	
Arka Sis Farları	✓ İyi	
Arka Tampon Reflektör	✓ İyi	
Plaka Aydınlatma	✓ İyi	
Sol Ön Lastik Genel Durumu	✓ İyi	
Sağ Ön Lastik Genel Durumu	✓ İyi	
Sol Arka Lastik Genel Durumu	✓ İyi	
Sağ Arka Lastik Genel Durum	✓ İyi	
Sağ Ön Lastik Yılı	⊘ Deęeri	2024
Sol Arka Lastik Yılı	⊘ Deęeri	2024
Sol Ön Lastik Yılı	⊘ Deęeri	2024
Sağ Arka Lastik Yılı	⊘ Deęeri	2024
Sol Ön Lastik DiŐ Derinlięi (mm)	⊘ Deęeri	5
Sağ Ön Lastik Derinlik (mm)	⊘ Deęeri	5
Sol Arka Lastik Derinlięi (mm)	⊘ Deęeri	5
Sağ Arka Lastik Derinlięi (mm)	⊘ Deęeri	5
Sol Ön Jant	✓ İyi	
Sağ Ön Jant	✓ İyi	
Sağ Arka Jant	✓ İyi	
Sol Arka Jant	✓ İyi	
Sol Ön Davlumbaz	✓ İyi

DıŐ Kontroller	Tespit	Açıklama
Sağ Ön Davlumbaz	✓ İyi	
Sol Arka Davlumbaz	✓ İyi	
Sağ Arka Davlumbaz	✓ İyi	
Avadanlık ve Stepne	✓ İyi	
Bijon Anahtarı	Y Yok	
İlk Yardım Çantası	Y Yok	
Bagaj İçi Genel Durum	✓ İyi

Kullanıma bađlı deformasyonlar mevcut

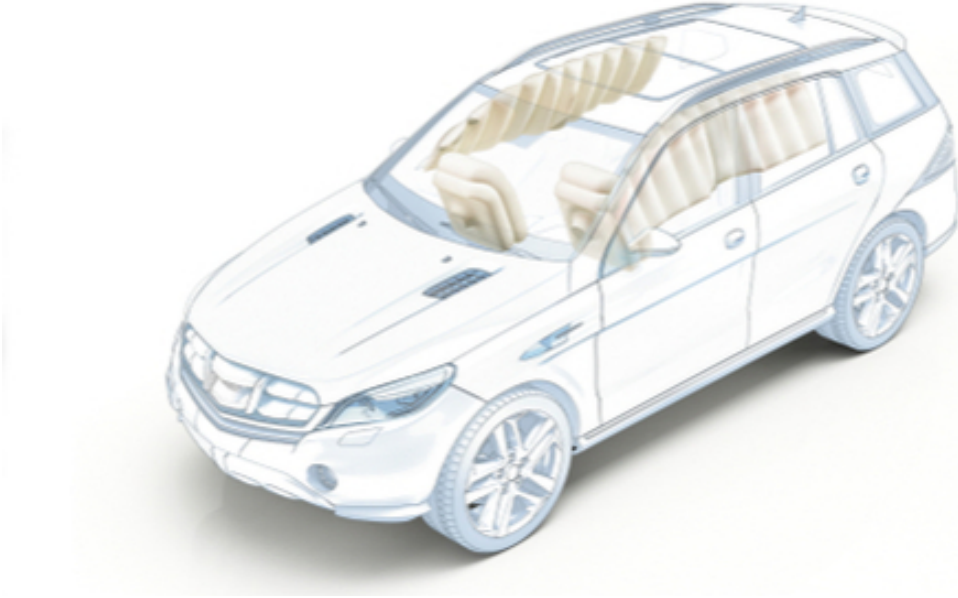
Parça Adı	Tespit	Açıklama
Sol Ön - Yan Airbag Döşemeleri	✓ İyi	
Sağ Ön - Yan Airbag Döşemeleri	✓ İyi	
Sürücü Hava Yastığı	✓ Orijinal	
Yolcu Hava Yastığı	✓ Orijinal	
Yan Hava Yastıkları	✓ Orijinal	
Perde Hava Yastıkları	✓ Orijinal	
Diz Hava Yastıkları	✓ Orijinal

sorun görülmedi
