Ekspertiz Bilgileri

Rapor No	2297843
Paket Adı	ZİRAAT FİLO OTOTEK
Paket Tutarı	
Rapor Çıktı Tarihi	11.12.2025 16:09:53
Rapor Başlangıç Zamanı	11.12.2025 11:10:35
Rapor Bitiş Zamanı	11.12.2025 12:23:01
Test Başlangıç Km	16665

Model Kodu	1227
Marka	RENAULT
Model	CLIO
Vites Tipi	Otomatik
Yakıt Türü	BENZİN
Plaka No	34NBL935
Model Yılı	2025
Motor Numarası	H4DE470U848363
Şasi Numarası	VF1RJA00674665691

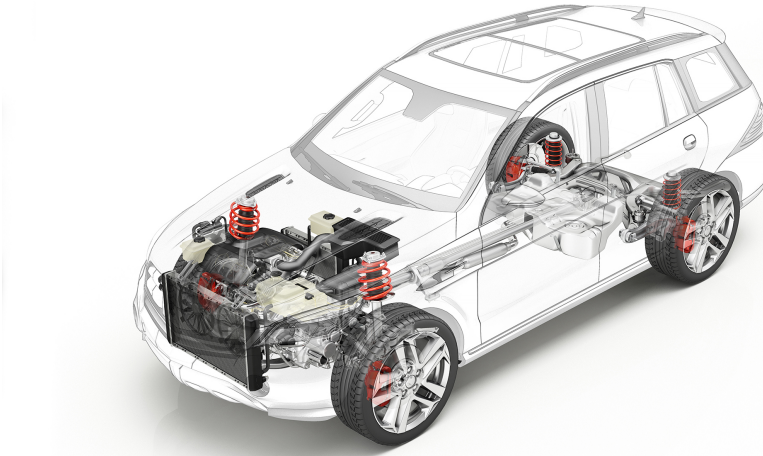
Parça Adı	Tespit	Açıklama
Airmatik	⚠ Yok	
Ön Fren Diskleri	✅ İyi	
Ön Fren Balataları	✅ İyi	
Arka Fren Diskleri	✅ İyi	
Arka Fren Balataları	✅ İyi	
El Freni	✅ İyi

Parça Adı	Tespit	Açıklama
Fren Hortumları Durumu	✅ İyi	
Sol Ön Amortisör	✅ İyi	
Sağ Ön Amortisör	✅ İyi	
Arka Sol Amortisör	✅ İyi	
Arka Sağ Amortisör	✅ İyi	
Sol Ön Rotil, Rot Kolu ve Rot Başı	✅ İyi	
Sağ Ön Rotil, Rot Kolu ve Rot Başı	✅ İyi	
Sol Ön Salıncak Fişegi	✅ İyi	
Sağ Ön Salıncak Fişegi	✅ İyi	
Motor Muhafaza	✅ İyi	
Motor Karteri Yağ Sızdırmazlığı	✅ İyi	
Ön Krank Keçesi Yağ Sızdırmazlığı	✅ İyi	
Arka Krank Keçesi Yağ Sızdırmazlığı	✅ İyi	
Sol Ön Fren Kaliperi Hidrolik Sızdırmazlığı	✅ İyi

Parça Adı	Tespit	Açıklama
Sağ Ön Fren Kaliperi Hidrolik Sızdırmazlığı	✓ İyi	
Sol Arka Fren Kaliperi Yağ Sızdırmazlığı	✓ İyi	
Sağ Arka Fren Kaliperi Yağ Sızdırmazlığı	✓ İyi	
Araç Alt Kısmı Hasar Kontrolü	✓ İyi	
Taban Plastik Bakalitleri	✓ İyi	
Ön Aks ve Aks Körükleri	✓ İyi	
Arka Aks ve Aks Körükleri	✗ Yok	
Arazi Şaftı Genel Durumu	✗ Yok	
Arazi Şanzımanı Yağ Sızdırmazlığı	✗ Yok	
Arka Diferansiyel Boşluk ve Yağ Sızdırmalık	✗ Yok	
Diferansiyel Tranmisyon Mili ve Takoz	✗ Yok	
Yağ Sızdırmalık Ön Diferansiyel	✓ İyi	
Şanzıman ve Diferansiyel Yağ Sızdırmazlığı	✓ İyi	
Motor ve Şanzıman Alt Takozları	✓ İyi	
Salıncak Burç- Fişekleri	✓ İyi	
Torsiyon Burç- Denge Kolları	✓ İyi	
Yakıt Deposu	✓ İyi	
Yakıt Hortumları	✓ İyi	
Yağ Soğutucusu ve Yağ Sızdırmazlığı	✓ İyi	
Turbo Alt Kontrolü	✓ İyi	
Egzoz Borusu ve Susturucu Genel Durumu	✓ İyi	
Direksiyon Kutusu Yağ Sızdırmazlığı	✓ İyi	
Debriyaj Balata ve Kavrama Sistemi Durumu	✓ İyi	
Araca Rot-Balans Ayarı yada Kontrolü Gerekli Mi?	✓ İyi

periyodik bakım önerilir
