## Ekspertiz Bilgileri

| Rapor No | 2297945 |

| Marka | RENAULT |
| Model | CLIO |

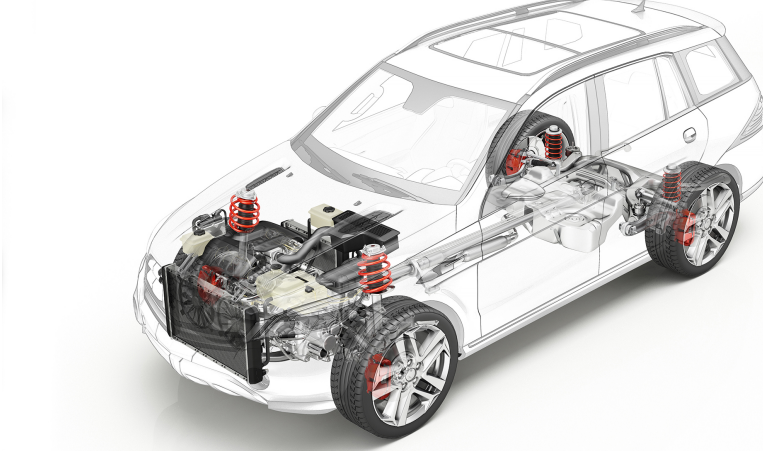
| Parça Adı | Tespit | Açıklama |
|---|---|---|
| Ön Fren Diskleri | Orta | |
| Ön Fren Balataları | Orta | |
| Arka Fren Diskleri | Orta | |
| Arka Fren Balataları | Orta | |

Periyodik bakım önerilir
