## Ekspertiz Bilgileri

| Rapor No | 2300815 |

| Marka | FIAT |
| Model | EGEA |

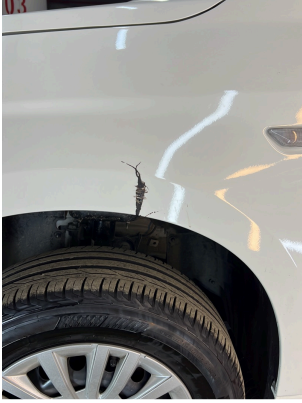
[Sol Ön - Çamurluk](#)

| Parça Adı | Tespit | Açıklama |
|---|---|---|
| Sol Ön - Çamurluk | ✓ Orijinal | leke mevcut |
