## Ekspertiz Bilgileri

| Rapor No | 2303027 |

| Marka | RENAULT |
| Model | MEGANE 1.3 |

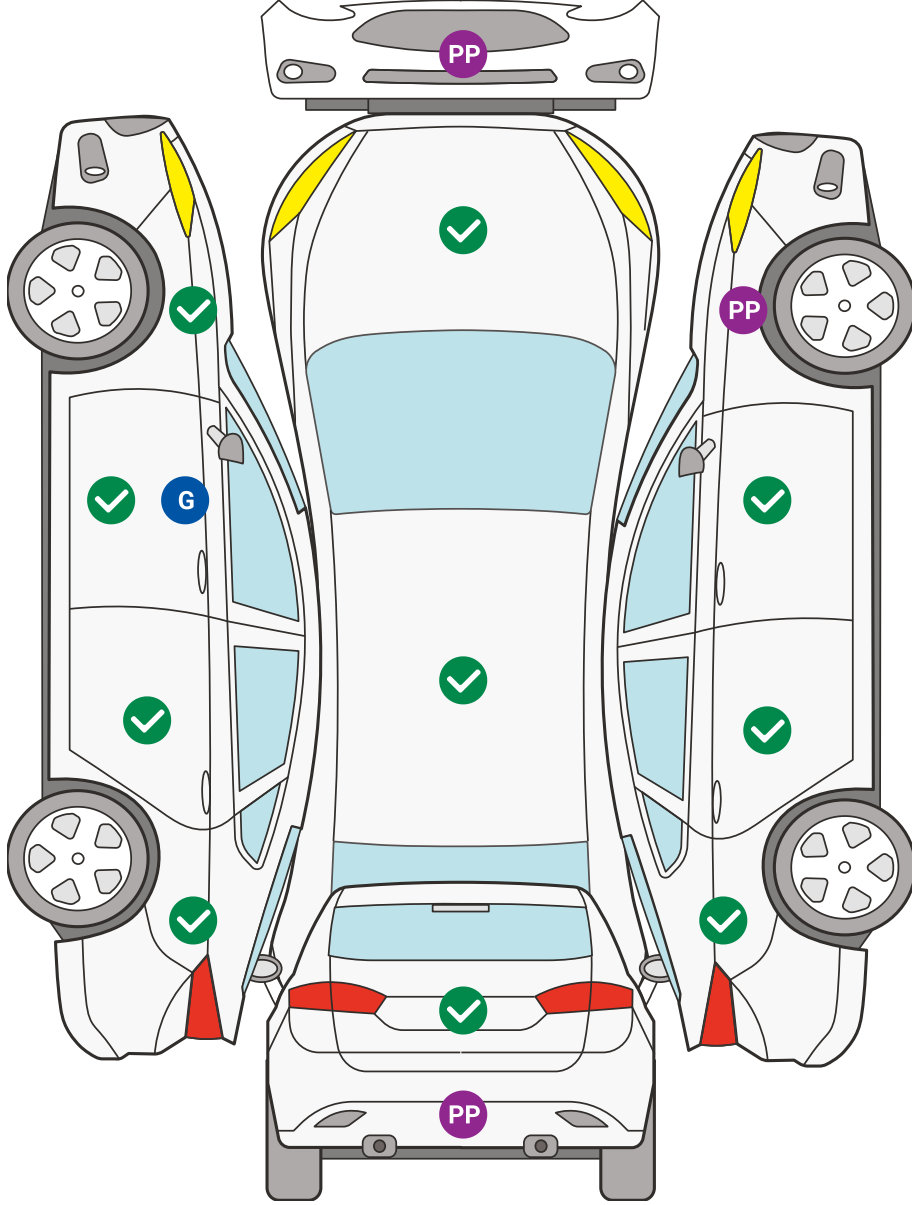
| Parça Adı | Tespit | Açıklama |
|---|---|---|
| Ön Kaput | ✓ Orijinal | yapıştırıcı lekesi |

Muhtelif yerlerde çizik,göçük ve kuş pisliği yanıkları mevcut
