## Ekspertiz Bilgileri

| Rapor No | 2302884 |

| Marka | TOYOTA |
| Model | COROLLA |

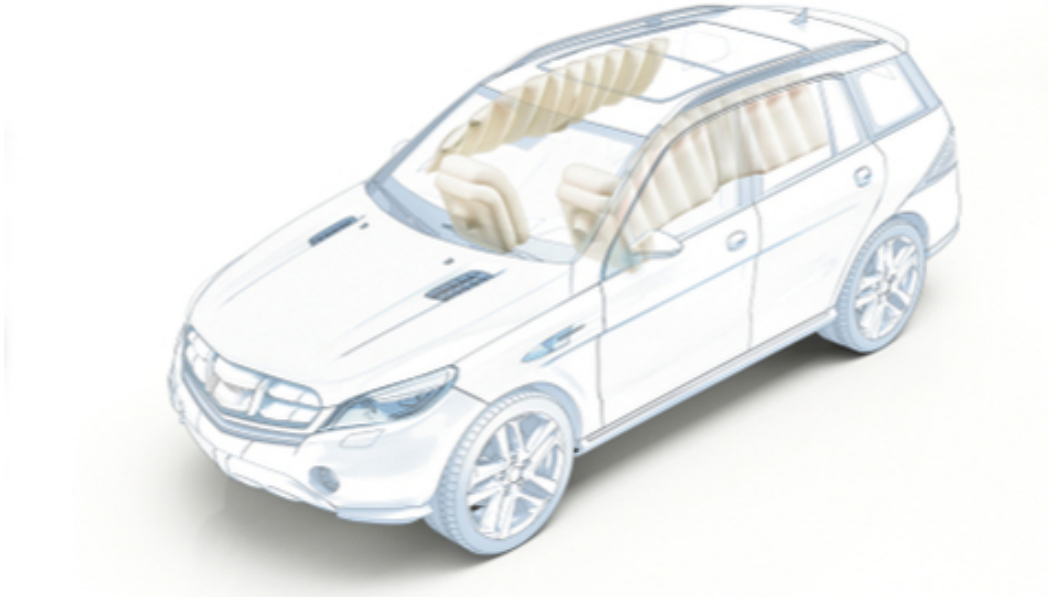
sorun görülmedi
