## Ekspertiz Bilgileri

| Rapor No | 2302597 |

| Marka | TOYOTA |
| Model | COROLLA |

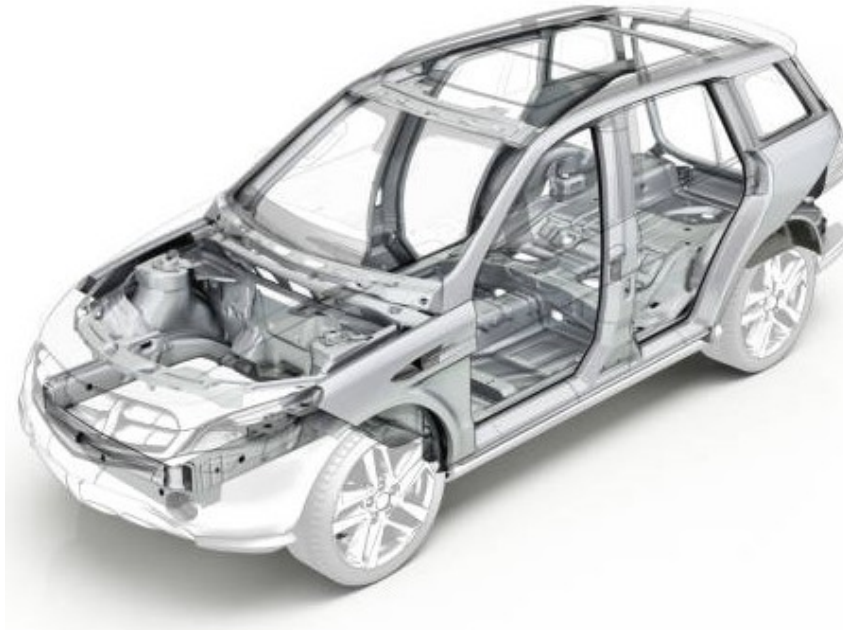
| Parça Adı | Tespit | Açıklama |
|---|---|---|
| Ön Tampon | Ç Çizik | |
