# ZİRAATBANKASI İÇİN DÜZENLENMİŞTİR

TARİH 20.Şub.25  
PLAKASI 34MSY463  
MARKA/MODEL BMW X6 xDRIVE 35 d  
MODEL YILI 2009  
KOLTUK SAYISI 5  
MOTOR TİPİ(CC) 2993 CC  
ŞAŞİ NUMARASI \*\*6581

## EKSPERTİZ RAPORU

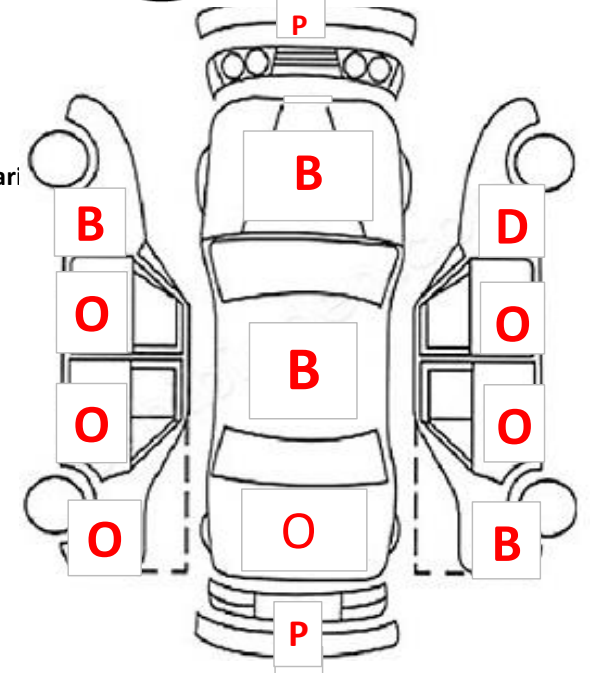
| ARACIN DIŞI | | | |
|---|---|---|---|
| KAPUT | <input type="checkbox"/> ORJ | <input checked="" type="checkbox"/> BOY | <input type="checkbox"/> DĞŞ |
| SOL ÖN ÇAMURLUK | <input type="checkbox"/> ORJ | <input checked="" type="checkbox"/> BOY | <input type="checkbox"/> DĞŞ |
| SOL ARKA ÇAMURLUK | <input type="checkbox"/> ORJ | <input checked="" type="checkbox"/> BOY | <input type="checkbox"/> DĞŞ |
| SAG ÖN ÇAMURLUK | <input type="checkbox"/> ORJ | <input type="checkbox"/> BOY | <input checked="" type="checkbox"/> DĞŞ |
| TAVAN | <input type="checkbox"/> ORJ | <input checked="" type="checkbox"/> BOY | <input type="checkbox"/> DĞŞ <input type="checkbox"/> EZİK |

| GENEL DURUM BİLGİSİ |
|---|
| ÖN TAMPON ÇİZİK |
| ARKA TAMPON ÇİZİK |
| SOL ÖN ÇAMURLUK KIRIK |
| ÖN FARLARDA MATLAŞMA VAR |
| MUHTELİF YERLERİNDE ÇİZİKLER MEVCUT |
