EKSPERTİZ RAPORU

TARİH 25.Mar.25
PLAKASI 06ZBZ67
MARKA/MODEL FORD KAMYON CARGO 2524 (6X2)
MODEL YILI 2005 (Kapalı kasa , liftli)
KOLTUK SAYISI 2
MOTOR TİPİ(CC) 7330 CC
ŞAŞİ NUMARASI **1839

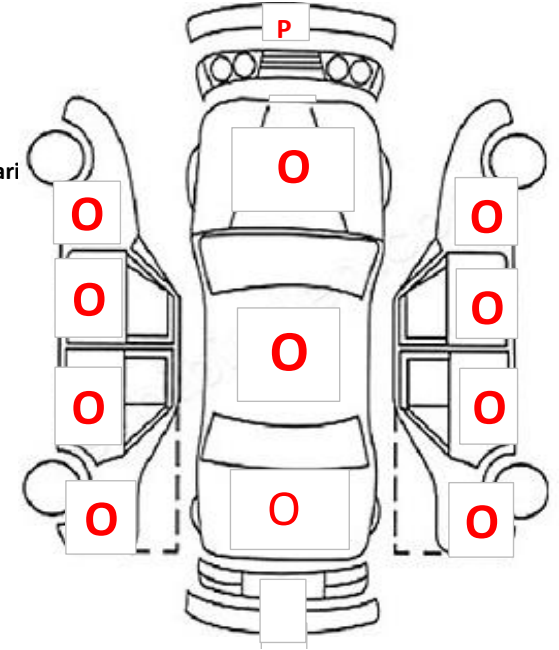
GENEL DURUM BİLGİSİ
KAŞADA PASLANMA ÇÜRÜMELER MEVCUT
ÖN KUPADA ÇİZİKLER BOYA ATLAMALAR VAR
KABİN İÇİ DÖŞEMELERDE YIRTILMA YIPRANMA

Orijinal Boyalı Local Boyalı Değişen Hasar Kayıtlı
