## Ekspertiz Bilgileri

| Rapor No | 2307707 |

| Marka | VOLKSWAGEN |
| Model | TAIGO |

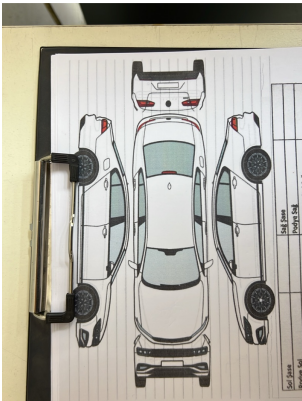
[Karalama Kağıdı Resmi](#)

Aracın muhtelif yerlerinde ezik Çizik kuş pisliği izleri mevcut
