## Ekspertiz Bilgileri

| Rapor No | 2306101 |

| Marka | FIAT |
| Model | EGEA |

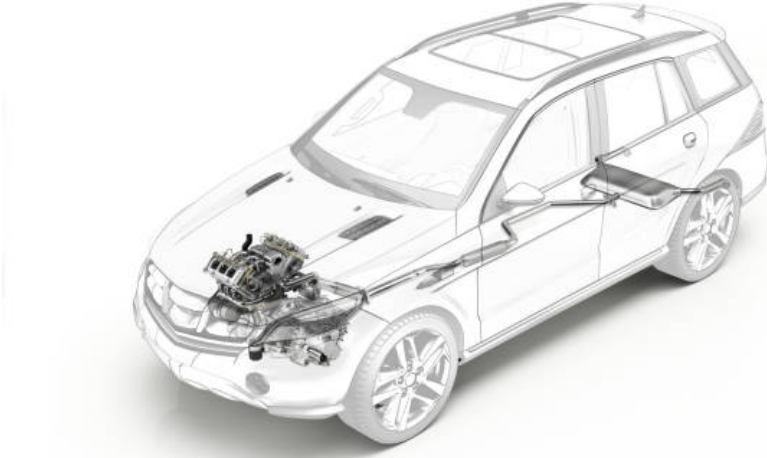
## Usta Görüşü

Periyodik bakım önerilir
