## Ekspertiz Bilgileri

| Rapor No | 2314342 |

| Marka | RENAULT |
| Model | CLIO |

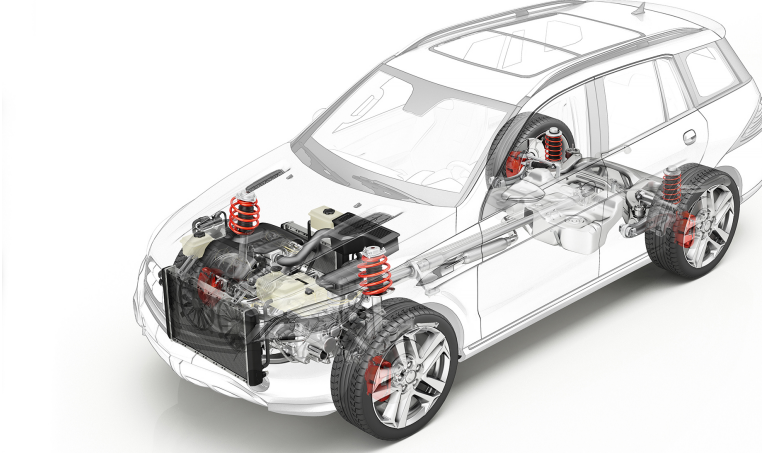
| Parça Adı | Tespit | Açıklama |
|---|---|---|
| Ön Fren Diskleri | Orta | |
| Ön Fren Balataları | Orta | |
| Arka Fren Diskleri | Orta | |
| Arka Fren Balataları | Orta | |

Periyodik bakım önerilir
