## Ekspertiz Bilgileri

| Rapor No | 2316707 |

| Marka | RENAULT |
| Model | MEGANE |

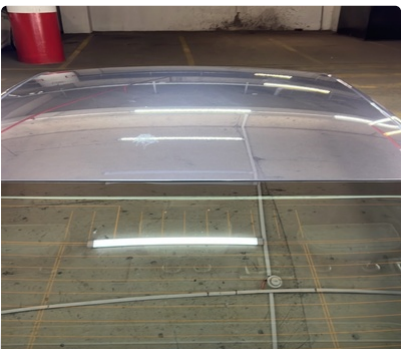
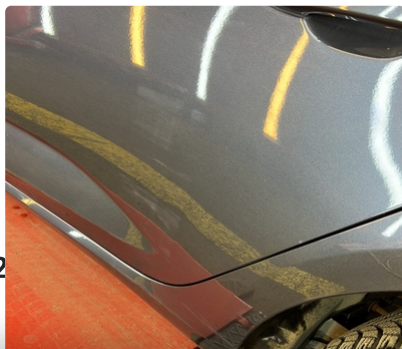
| Parça Adı | Tespit | Açıklama |
|---|---|---|
| Sağ Ön - Kapı | ✓ Orijinal | boya tozu mevcut |
| Sağ Marşpiyel | — Hasarlı | boyalı |
| Sağ Arka - Kapı | ✓ Orijinal | boya tozu mevcut |
| Sağ Arka - Çamurluk | LB Lokal Boyalı | marşpiyel bağlantı kısmı |

Aracın muhtelif yerlerinde ezik Çizik kuş pisliği izleri mevcut Aracın çoğu parçasında boya tozları mevcut

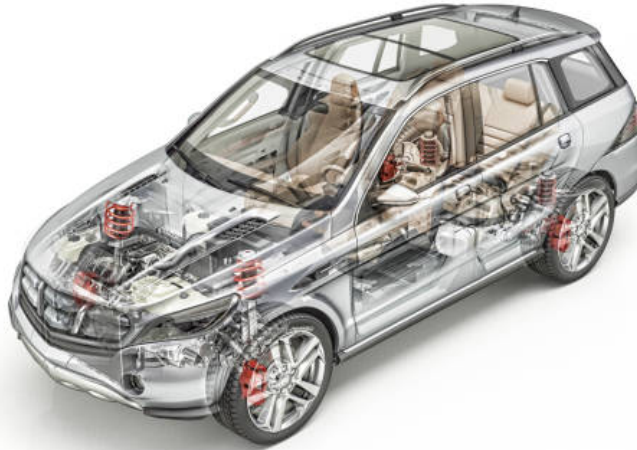
| Dıő Kontroller | Tespit | Açıklama |
|---|---|---|
| Sol Ön Far | DM Deforme<br>Mevcut | |
| Sağ Ön Far | DM Deforme<br>Mevcut | |
| Sol Ön Sinyal | DM Deforme<br>Mevcut | |
| Sağ Ön Sinyal | DM Deforme<br>Mevcut | |

Kullanıma bağlı deformasyonlar mevcut jantlar da çizikler mevcut sağ marşpiyel hasarlı
