## Ekspertiz Bilgileri

| Rapor No | 2316315 |

| Marka | TOYOTA |
| Model | COROLLA |

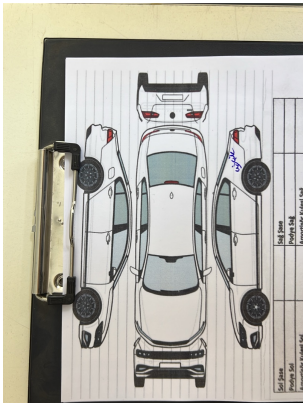
[Karalama Kağıdı Resmi](#)

Aracı muhtelif yerlerinde ezik Çizik kuş pisliği izleri mevcut
