## Ekspertiz Bilgileri

| Rapor No | 2300055 |

| Marka | FIAT |
| Model | EGEA |

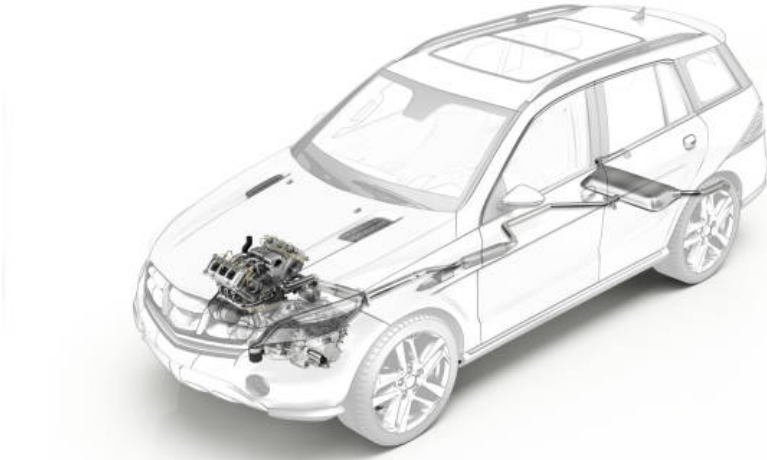
periyodik bakım önerilir

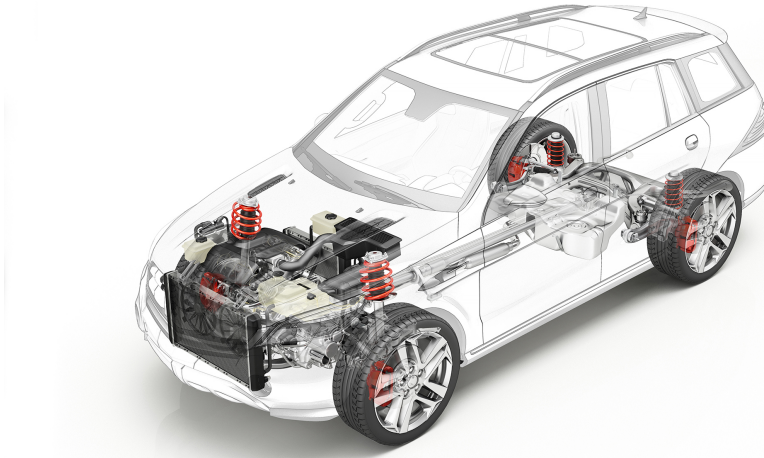
| Parça Adı | Tespit | Açıklama |
|---|---|---|
| Ön Fren Diskleri | Orta | |
| Ön Fren Balataları | Orta | |
| Arka Fren Diskleri | Orta | |
| Arka Fren Balataları | Orta | |

| Parça Adı | Tespit | Açıklama |
|---|---|---|
| Debriyaj Balata ve Kavrama Sistemi Durumu | Orta | |

periyodik bakım önerilir ön takım kontrol edilsin
