## Ekspertiz Bilgileri

| Rapor No | 2314372 |

| Marka | OPEL |
| Model | ZAFIRA LIFE |

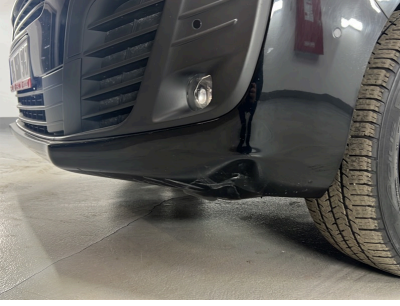
[Ön Tampon](#)

| Parça Adı | Tespit | Açıklama |
|---|---|---|
| Ön Tampon | Ç Çizik | |

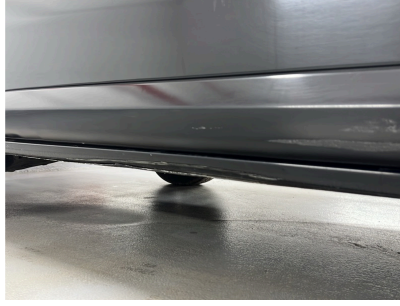
[Sağ Marşpiyel](#)

| Parça Adı | Tespit | Açıklama |
|---|---|---|
| Sağ Marşpiyel | G Göçük | |
