## Ekspertiz Bilgileri

| Rapor No | 2322544 |

| Marka | FIAT |
| Model | ULYSSE |

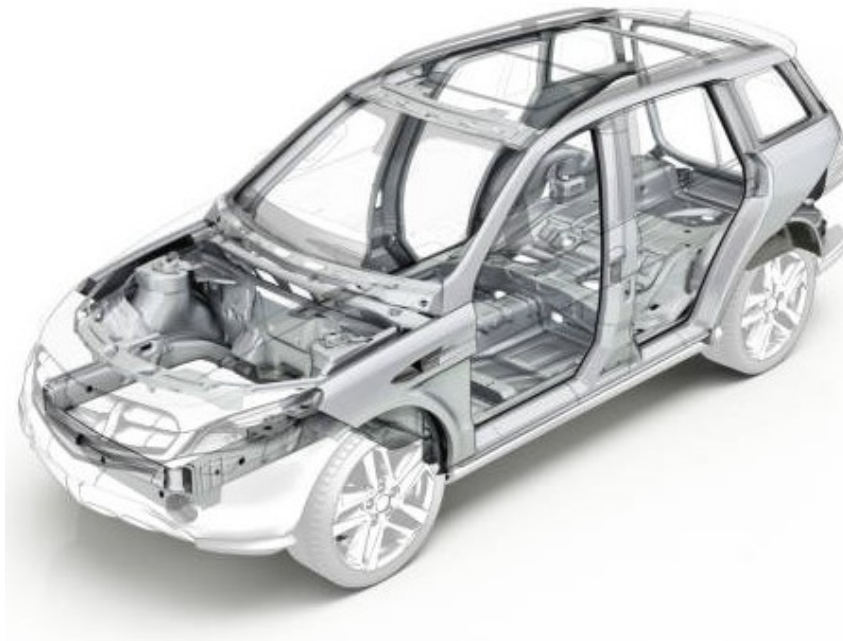
| Parça Adı | Tespit | Açıklama |
|---|---|---|
| Ön Cam | D Değişmiş | |
| Ön Panel | PP Plastik Parça | |
| Ön Panjur | PP Plastik Parça | |

| Parça Adı | Tespit | Açıklama |
|---|---|---|
| Ön Tampon | B Boyalı | |

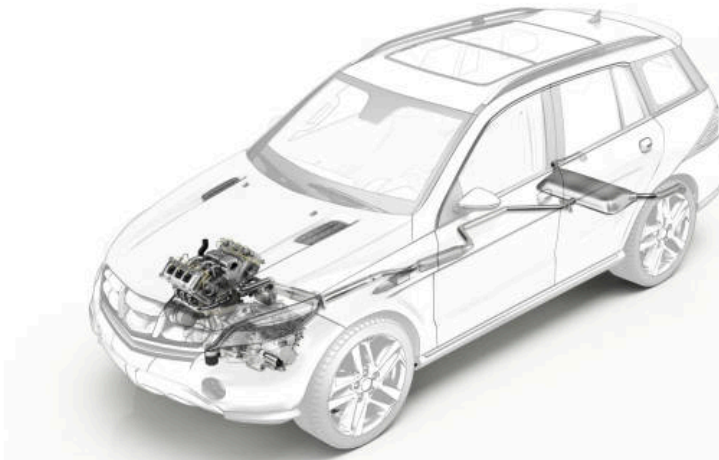
| Parça Adı | Tespit | Açıklama |
|---|---|---|
| Akü % | Orta | |
| Antifiriz | Orta | |

Periyodik bakım önerilir

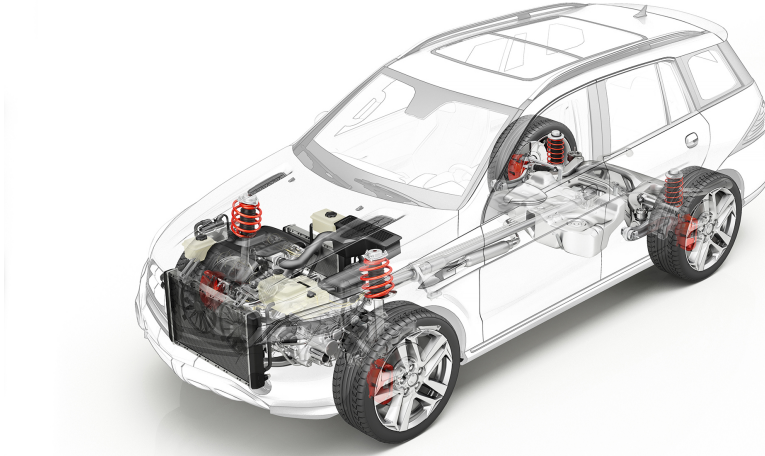
| Parça Adı | Tespit | Açıklama |
|---|---|---|
| Ön Fren Diskleri | Orta | |
| Ön Fren Balataları | Orta | |
| Arka Fren Diskleri | Orta | |
| Arka Fren Balataları | Orta | |

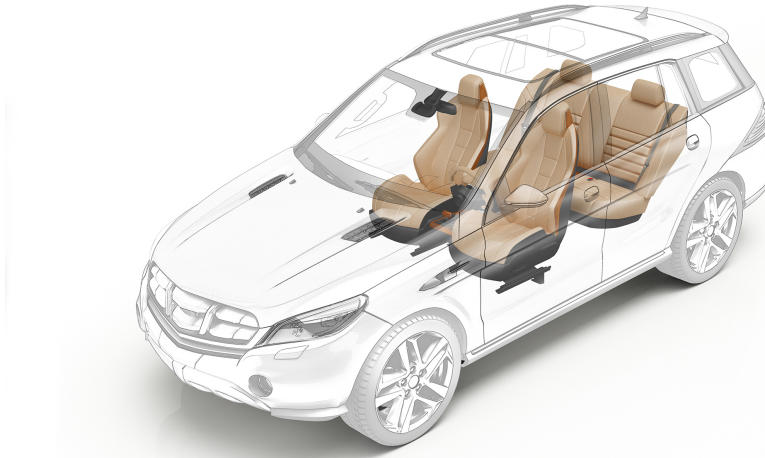
| İç Kontroller | Tespit | Açıklama |
|---|---|---|
| Sol Ön - Koltuk | Orta | |
| Sağ Ön Koltuk | Orta | |

Araç içi muhtelif yıpranmalar mevcut koltuklarda kir ve lekeler mevcut

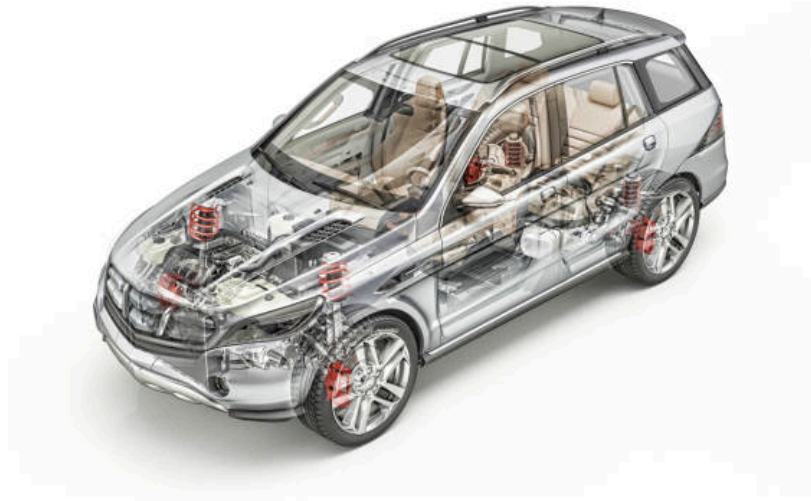
| Dıő Kontroller | Tespit | Açıklama |
|---|---|---|
| Sol Ön Far | DM Deforme<br>Mevcut | |
| Sağ Ön Far | DM Deforme<br>Mevcut | |
| Sol Ön Sinyal | DM Deforme<br>Mevcut | |
| Sağ Ön Sinyal | DM Deforme<br>Mevcut | |

Kullanıma bağlı deformasyonlar mevcut

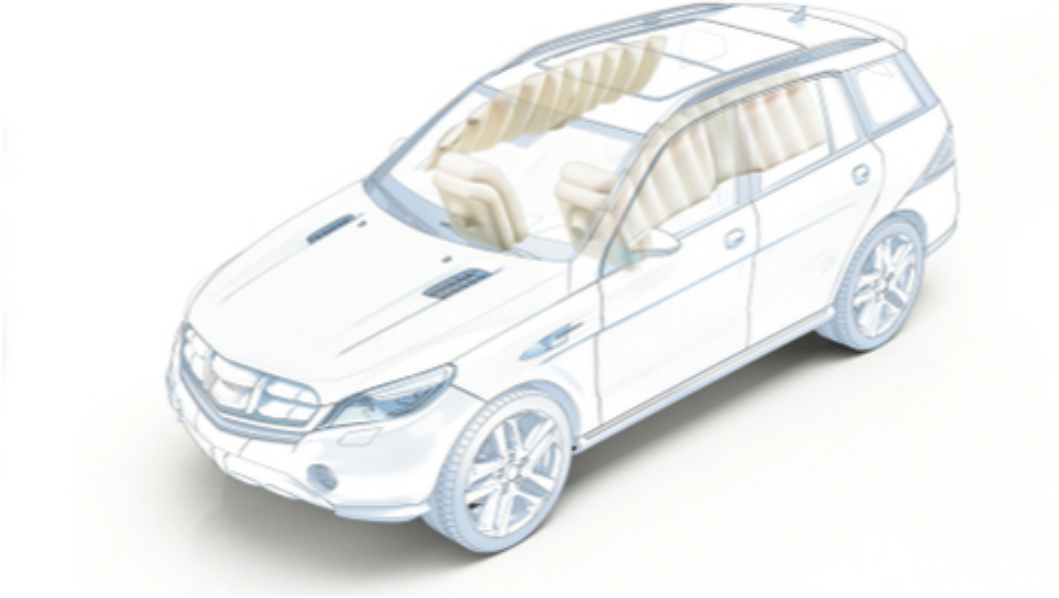
sorun görülmedi
