## Ekspertiz Bilgileri

| Rapor No | 2330259 |

| Marka | TOYOTA |
| Model | COROLLA |

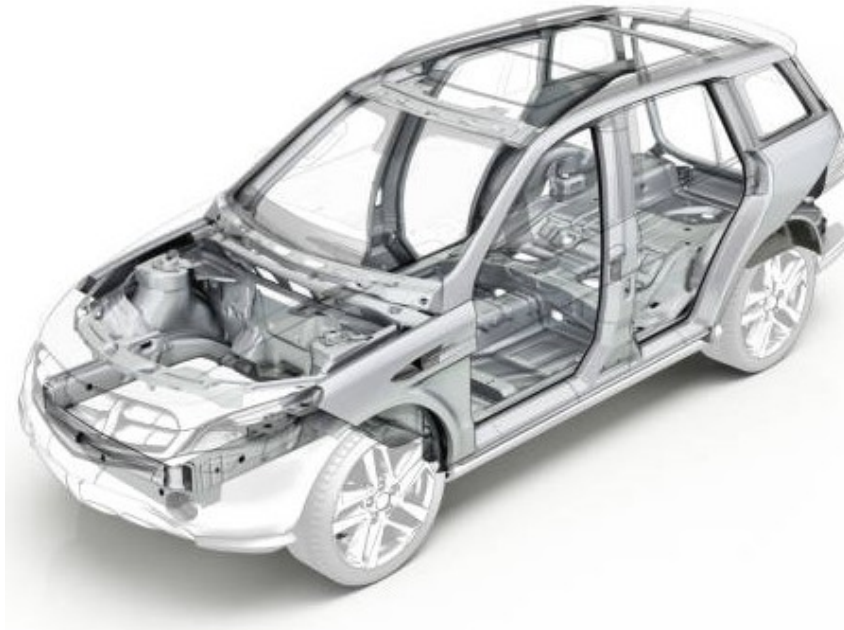
| Parça Adı | Tespit | Açıklama |
|---|---|---|
| Ön Tampon | Ç Çizik | |

| Parça Adı | Tespit | Açıklama |
|---|---|---|
| Arka Tampon | Çizik | |

Aracın muhtelif yerlerinde ezik Çizik kuş pisliği izleri mevcut Arka tampon demiri ezik Arka tampon kırık
