## Ekspertiz Bilgileri

| Rapor No | 2327434 |

| Marka | RENAULT |
| Model | MEGANE |

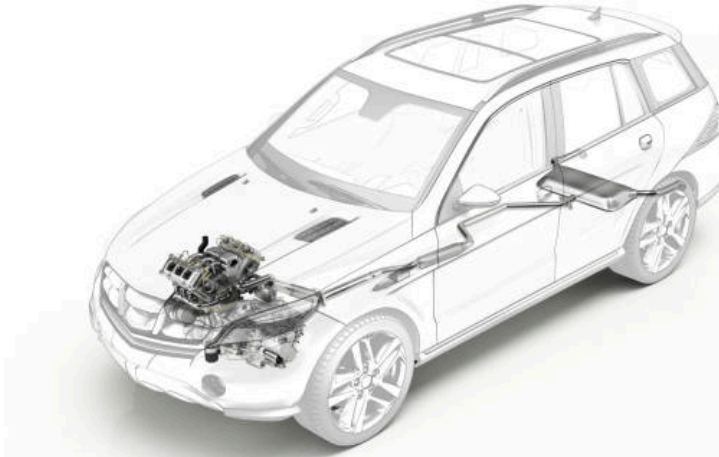
Periyodik bakım önerilir
