## Ekspertiz Bilgileri

| Rapor No | 2329948 |

| Marka | TOYOTA |
| Model | COROLLA |

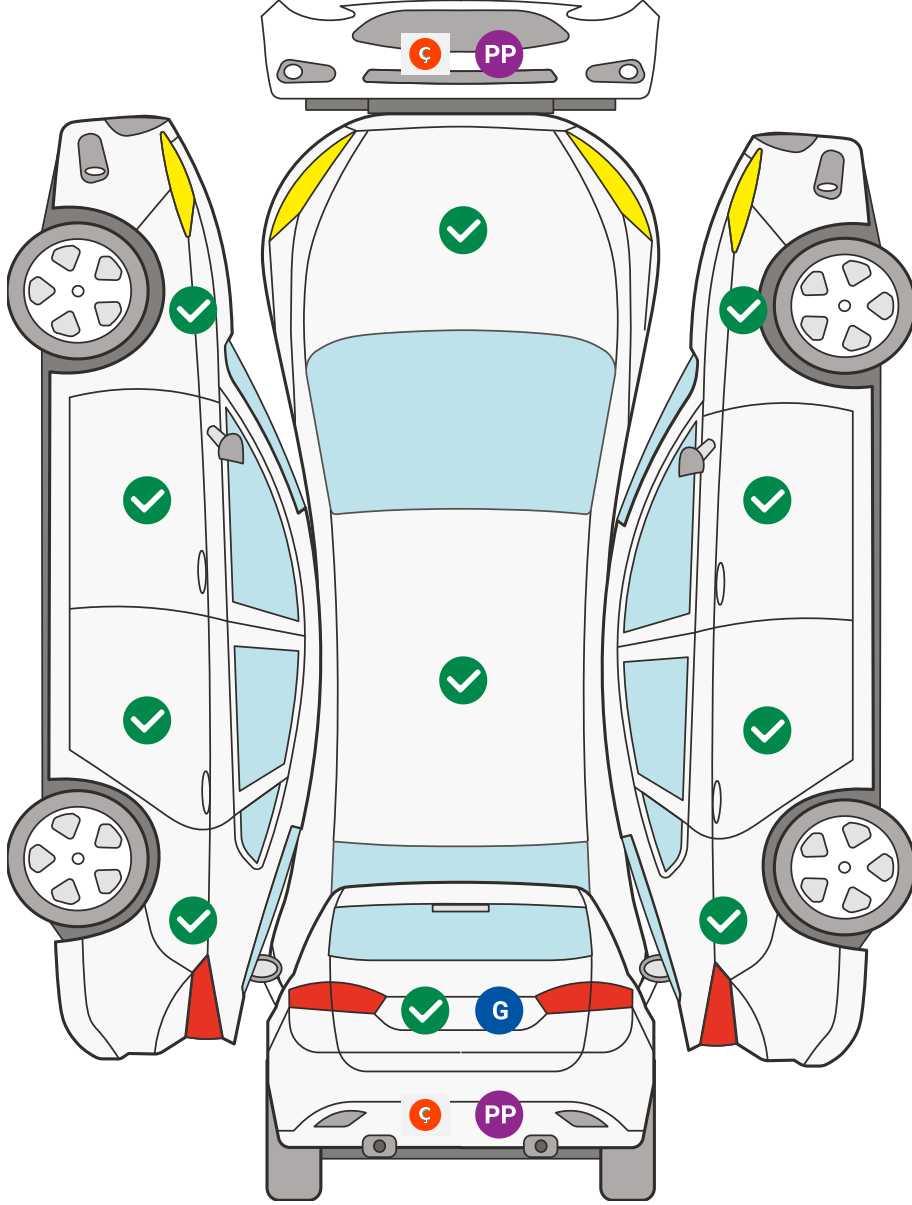
Aracın muhtelif yerlerinde ezik Çizik kuş pisliği izleri mevcut
