## Ekspertiz Bilgileri

| Rapor No | 2327362 |

| Marka | RENAULT |
| Model | CLIO |

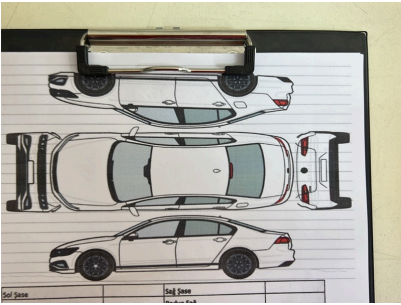
# KAPORTA BOYA TEST SONUÇLARI

| Parça Adı | Tespit | Açıklama |
|---|---|---|
| Ön Tampon | Ç Çizik | |

| Parça Adı | Tespit | Açıklama |
|---|---|---|
| Arka Tampon | ✗ Çizik | |

Aracın muhtelif yerlerinde ezik Çizik kuş pisliği izleri mevcut

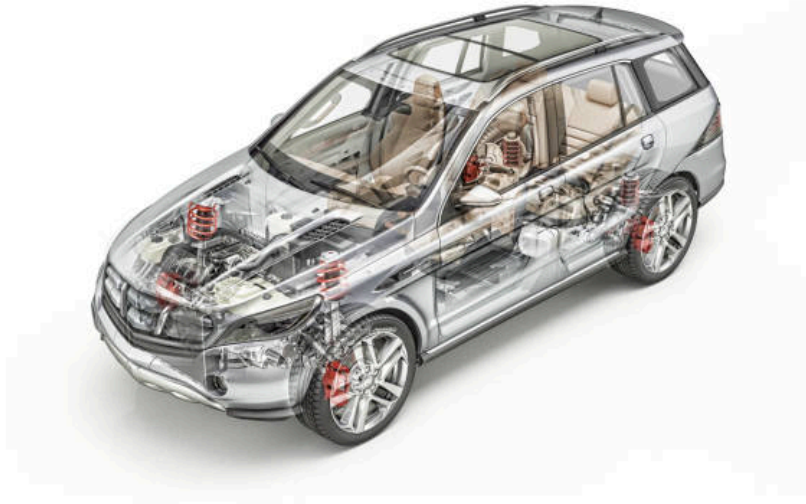
Kullanıma bağlı deformasyonlar mevcut

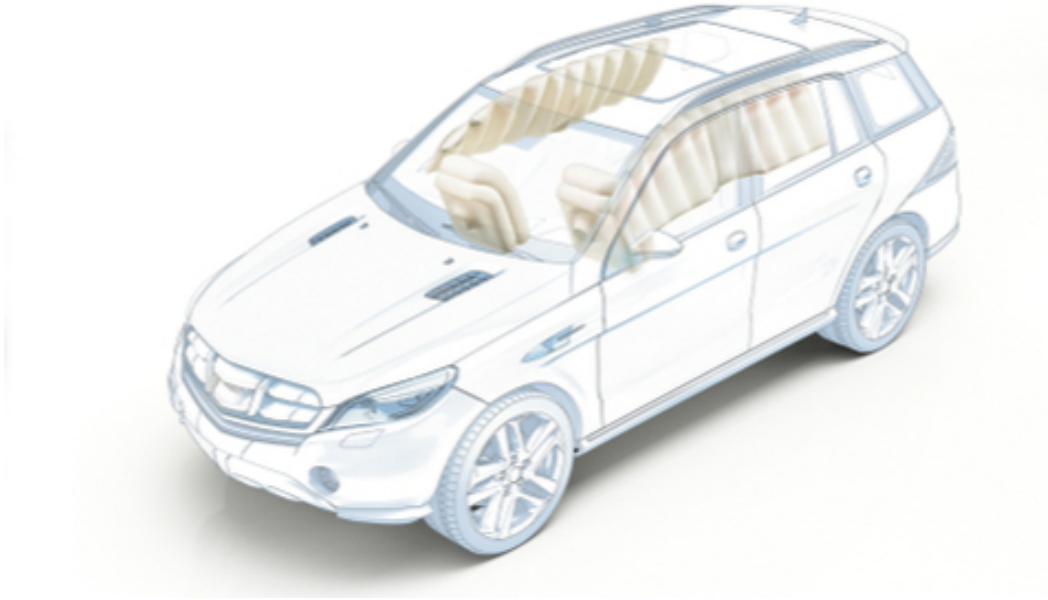
# AIRBAG TESTİ SONUÇLARI

sorun görülmedi
