Rapor Tarihi : 11.02.2026
Rapor No : 3402-00306

06EES599 EKSPERTİZ RAPORU

Plaka	06EES599	Kilometre	26757
Şase Numarası	NL1CSU0P80G018920	Renk	MAVİ
Motor Numarası	1004928223	Şanzıman Tipi	Otomatik
Marka	TOGG	Yakıt Tipi	Elektrik
Model	T10X	Versiyon	
Model Yılı	2023	Kullanım Tipi	OTOMOBİL
Motor Gücü (KW)	159	Silindir Hacmi (cc)	0
İlk Tescil Tarihi	05.01.2024	Son Muayene Tarihi	14.12.2026

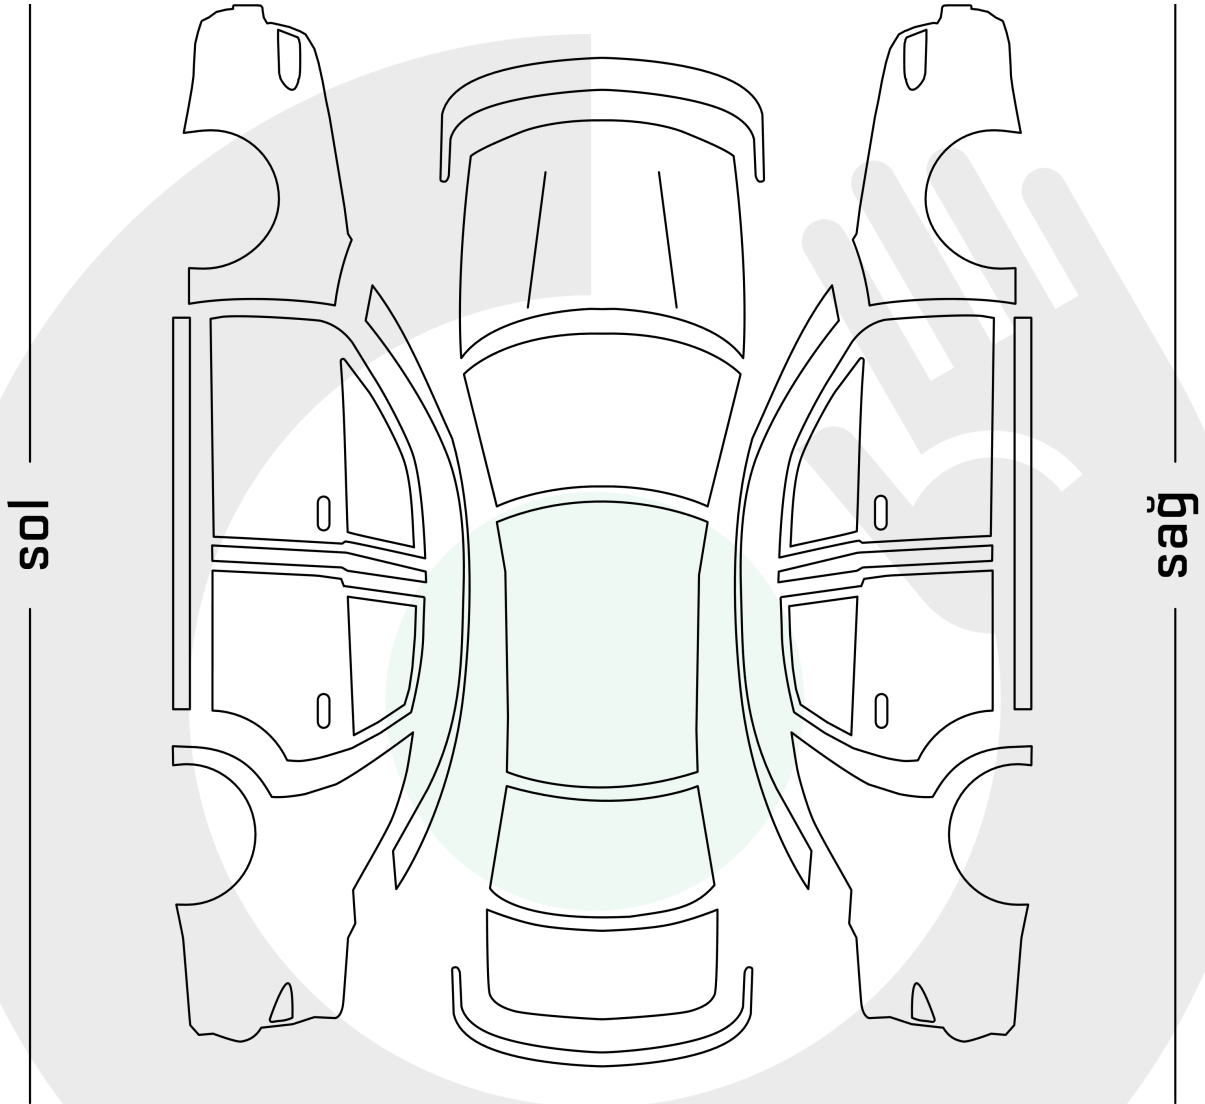
Parça Adı	Durum	Açıklama
TAVAN	ORJİNAL	
KAPUT	ORJİNAL	
SOL ÖN ÇAMURLUK	ORJİNAL	
SOL ÖN DİREK	ORJİNAL	
SOL ÖN KAPI	ORJİNAL	
SOL ÜST DİREK	ORJİNAL	
SOL ORTA DİREK	ORJİNAL	
SOL MARŞPIYEL	ORJİNAL	
SOL ARKA KAPI	ORJİNAL	
SOL ARKA KAPI KİLİT KARŞILIĞI	ORJİNAL	
SOL ARKA ÇAMURLUK	ORJİNAL	
BAGAJ KAPAĞI	ORJİNAL	
ARKA HAVUZ SACI	ORJİNAL	
ARKA PANEL	ORJİNAL	
SAĞ ARKA ÇAMURLUK	ORJİNAL	
SAĞ ARKA KAPI KİLİT KARŞILIĞI	ORJİNAL	
SAĞ ARKA KAPI	ORJİNAL	
SAĞ MARŞPIYEL	ORJİNAL	
SAĞ ORTA DİREK	ORJİNAL	
SAĞ ÜST DİREK	ORJİNAL	
SAĞ ÖN KAPI	ORJİNAL	
SAĞ ÖN DİREK	ORJİNAL	
SAĞ ÖN ÇAMURLUK	ORJİNAL	
ÖN PANEL	ORJİNAL	
SAĞ ÖN ŞASE	ORJİNAL	
SAĞ İÇ PODYA	ORJİNAL	
SOL ÖN ŞASE	ORJİNAL	
SOL İÇ PODYA	ORJİNAL	
TABAN SACI	ORJİNAL	
ARKA SOL ŞASE	ORJİNAL	
ARKA SAĞ ŞASE	ORJİNAL

Araç kirli kontrol edildi

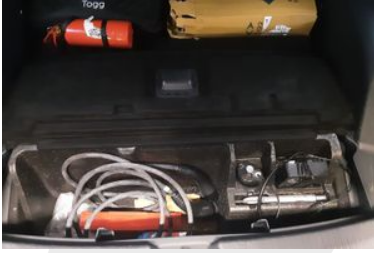
Parça	Durum	Açıklama
STEPNE VEYA TAMİR KİTİ	-	MEVCUT
