ÖN BİLGİLENDİRME FORMU

Rapor No: 2370723 | Plaka: 34PAF327
Şasi No: VR3USHNS8SJ894491 | Rapor Tarihi: 06.04.2026

Model Kodu	114
Marka	PEUGEOT
Model	2008
Vites Tipi	Otomatik
Yakıt Türü	DİZEL
Plaka No	34PAF327
Model Yılı	2025
Motor Numarası	10XVBB2493942
Şasi Numarası	VR3USHNS8SJ894491

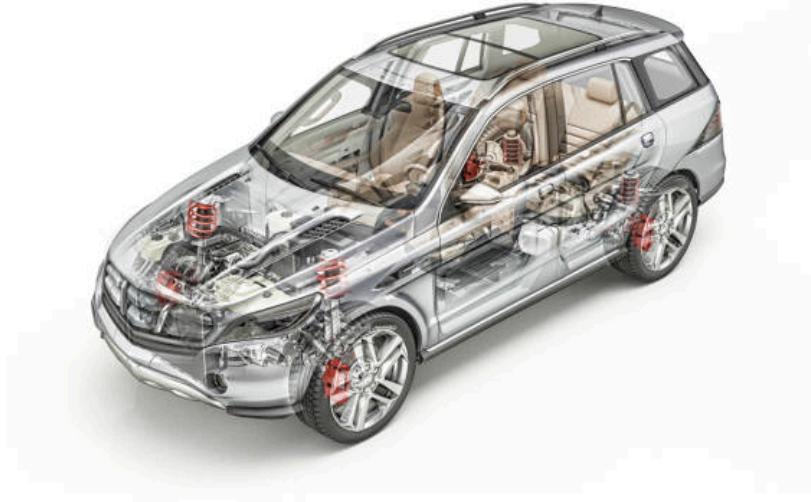
DIŐ KONTROL SONUÇLARI

DıŐ Kontroller	Tespit	Açıklama
Sol Ön Far	✓ İyi	
Sağ Ön Far	✓ İyi	
Sol Ön Sinyal	✓ İyi	
Sağ Ön Sinyal	✓ İyi	
Sol Ön Sis	✓ İyi	
Sağ Ön Sis	✓ İyi	
Sol Ön Far Yıkama	✗ Yok	
Sağ Ön Far Yıkama	✗ Yok

Kullanıma bağılı deformasyonlar mevcut sağ sol Çamurluk üst dodikleri deforme
