Rapor No: 2374639 | Plaka: 34MLN048
Şasi No: NM43560000U233337 | Rapor Tarihi: 13.04.2026

Model Kodu	
Marka	TOFAS-FIAT
Model	EGEA
Vites Tipi	Otomatik
Yakıt Türü	DİZEL
Plaka No	34MLN048
Model Yılı	2024
Motor Numarası	463460201666813
Şasi Numarası	NM43560000U233337

EKSPERTİZ FOTOĞRAFLARI

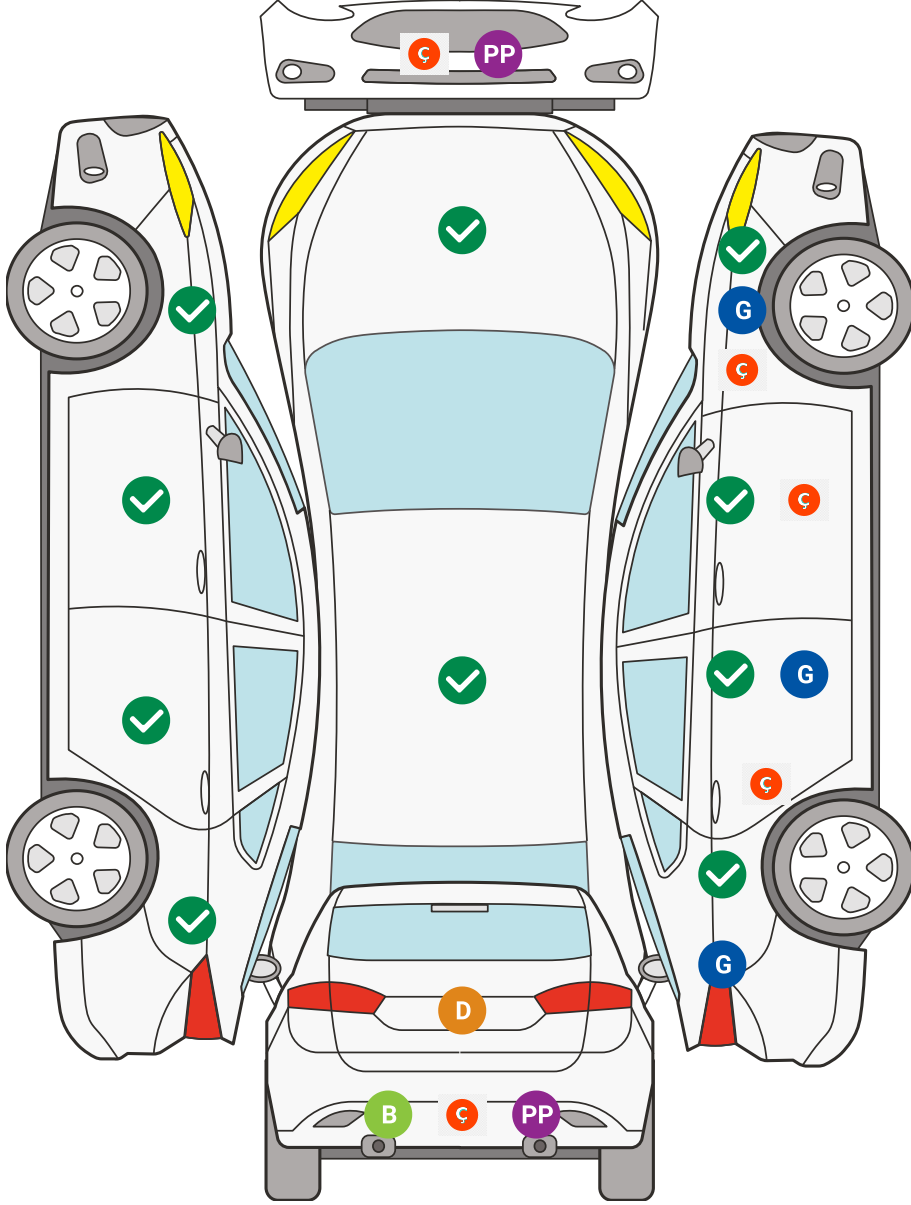
Parça Adı	Tespit	Açıklama
Ön Cam	✓ Orijinal	
Ön Panel	PP Plastik Parça	
Ön Kaput	✓ Orijinal	
Ön Panjur	PP Plastik Parça

Parça Adı	Tespit	Açıklama
Ön Tampon	Ç Çizik	
Sağ Ön - Çamurluk	✓ Orijinal	
Sağ Ön - İç Direk	✓ Orijinal

Parça Adı	Tespit	Açıklama
Sağ Ön - Kapı	✓ Orijinal	
Sağ Ön - Kule	✓ Orijinal	
Sağ Ön - Podye Sacı	✓ Orijinal	
Sağ Ön - Şasi	✓ Orijinal	
Sağ Orta İç Direk	✓ Orijinal	
Sağ Marşpiyel	G Göçük	
Kapı Fitol Lastikleri ve Kapı Gergileri	✓ Orijinal	
Sağ Arka - Kapı	✓ Orijinal	
Sağ Arka - Çamurluk	✓ Orijinal	
Sağ Arka Kapı İçi	✓ Orijinal	
Sağ Arka Şasi	✓ Orijinal	
Sağ Frangart (Sağ Üst Direk)	✓ Orijinal	
Arka Cam	✓ Orijinal	
Arka Tampon	B Boyalı	
Arka Bagaj	D Değişmiş	
Arka İç Panel	i İşlemli	işlem boyalı
Arka Havuz İçi	i İşlemli	göçük işlemli
Sol Arka Şasi	✓ Orijinal	
Sol Arka - Çamurluk	✓ Orijinal	
Sol Arka Kapı İçi	✓ Orijinal	
Sol Arka - Kapı	✓ Orijinal	
Sol Frangart (Sol Üst Direk)	✓ Orijinal	
Sol Marşpiyel	✓ Orijinal	
Sol Orta İç Direk	✓ Orijinal	
Sol Ön - Kapı	✓ Orijinal	
Sol Ön - İç Direk	✓ Orijinal	
Sol Ön - Çamurluk	✓ Orijinal	
Sol Ön - Kule	✓ Orijinal

Parça Adı	Tespit	Açıklama
Sol Ön-Şasi	✓ Orijinal	
Sol Ön-Podye Sacı	✓ Orijinal	
Sunroof	Y Yok	
Tavan Sacı	✓ Orijinal

aracın muhtelif yerlerinde ezik Çizik kuş pisliği izleri mevcut

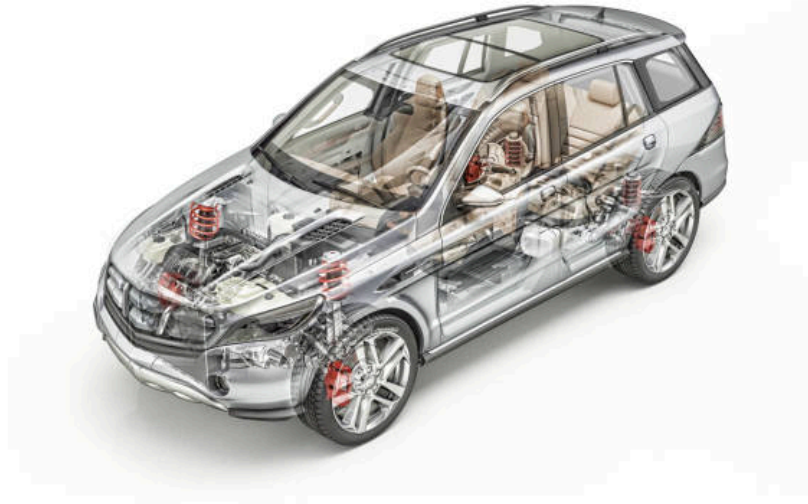
DIŐ KONTROL SONUÇLARI

DıŐ Kontroller	Tespit	Açıklama
Sol Ön Far	✓ İyi	
Sağ Ön Far	✓ İyi	
Sol Ön Sinyal	✓ İyi	
Sağ Ön Sinyal	✓ İyi	
Sol Ön Sis	✓ İyi	
Sağ Ön Sis	✓ İyi	
Sol Ön Far Yıkama	✗ Yok	
Sağ Ön Far Yıkama	✗ Yok

DıŐ Kontroller	Tespit	Açıklama
Ön Panjur	✓ Orta	
Ön Silecekler	✓ Orta	
Arka Silecekler	✗ Yok	
Sol Ayna	✓ İyi	
Sağ Ayna	✓ İyi	
Sol Ön Kapı Kolu	✓ İyi	
Sağ Ön Kapı Kolu	✓ İyi	
Sol Arka Kapı Kolu	✓ İyi

DıŐ Kontroller	Tespit	Açıklama
Sağ Arka Kapı Kolu	✓ İyi	
Sol Arka Stop	✓ İyi	
Sağ Arka Stop	✓ İyi	
Arka 3. Stop	✓ İyi	
Geri Vites Lambası	✓ İyi	
Arka Sis Farları	✓ İyi	
Arka Tampon Reflektör	✓ İyi	
Plaka Aydınlatma	✓ İyi	
Sol Ön Lastik Genel Durumu	⊘ Orta	
Sağ Ön Lastik Genel Durumu	⊘ Orta	
Sol Arka Lastik Genel Durumu	⊘ Orta	
Sağ Arka Lastik Genel Durum	⊘ Orta	
Sağ Ön Lastik Yılı	⊘ Deęeri	2024
Sol Arka Lastik Yılı	⊘ Deęeri	2024
Sol Ön Lastik Yılı	⊘ Deęeri	2024
Sağ Arka Lastik Yılı	⊘ Deęeri	2024
Sol Ön Lastik DiŐ Derinlięi (mm)	⊘ Deęeri	5
Sağ Ön Lastik Derinlik (mm)	⊘ Deęeri	5
Sol Arka Lastik Derinlięi (mm)	⊘ Deęeri	5
Sağ Arka Lastik Derinlięi (mm)	⊘ Deęeri	5
Sol Ön Jant	⊘ Orta	
Sağ Ön Jant	⊘ Orta	
Sağ Arka Jant	⊘ Orta	
Sol Arka Jant	⊘ Orta	
Sol Ön Davlumbaz	✓ İyi

DıŐ Kontroller	Tespit	Açıklama
Sağ Ön Davlumbaz	✓ İyi	
Sol Arka Davlumbaz	✓ İyi	
Sağ Arka Davlumbaz	✓ İyi	
Avadanlık ve Stepne	✓ İyi	
Bijon Anahtarı	⦿ Yok	
İlk Yardım Çantası	⦿ Yok	
Bagaj İçi Genel Durum	✓ İyi

kullanıma bađlı deformasyonlar mevcut jant kapaklarında çizikler mevcut
