Ekspertiz Bilgileri

Rapor No	2386632
Paket Adı	ZİRAAT FİLO OTOTEK
Paket Tutarı	
Rapor Çıktı Tarihi	13.05.2026 17:34:51
Rapor Başlangıç Zamanı	29.04.2026 14:30:13
Rapor Bitiş Zamanı	29.04.2026 15:40:01
Test Başlangıç Km	10883

Araç Bilgileri

Model Kodu	53
Marka	FORD
Model	FOCUS
Vites Tipi	Otomatik
Yakıt Türü	DİZEL
Plaka No	34PAF880
Model Yılı	2025
Motor Numarası	SG35136
Şasi Numarası	WF0MXXGCHMSG35136

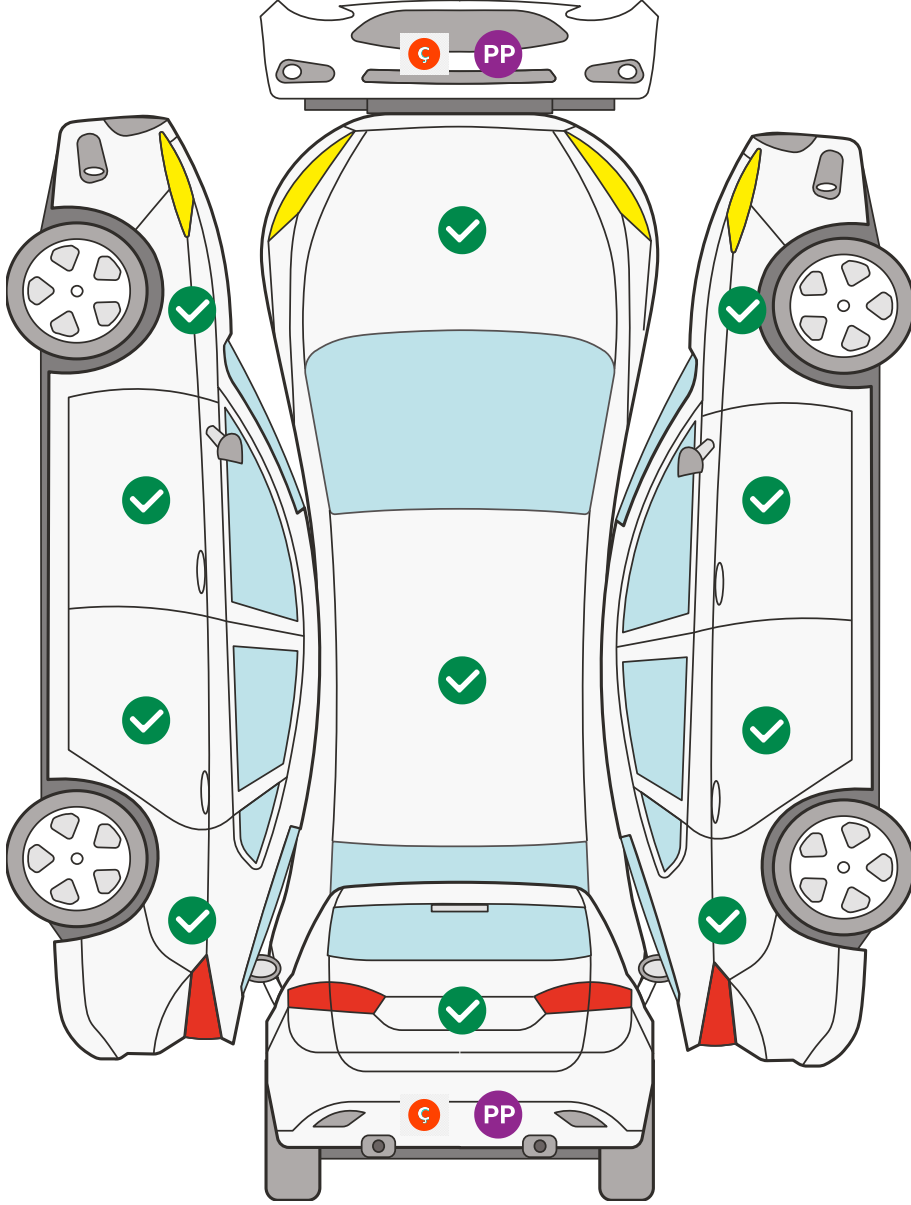
Parça Adı	Tespit	Açıklama
Ön Cam	D Değişmiş	
Ön Panel	PP Plastik Parça	
Ön Kaput	✓ Orijinal	
Ön Panjur	PP Plastik Parça

Parça Adı	Tespit	Açıklama
Ön Tampon	Ç Çizik	
Sağ Ön - Çamurluk	✓ Orijinal	
Sağ Ön - İç Direk	✓ Orijinal

Parça Adı	Tespit	Açıklama
Sağ Ön - Kapı	✓ Orijinal	
Sağ Ön - Kule	✓ Orijinal	
Sağ Ön - Podye Sacı	✓ Orijinal	
Sağ Ön - Şasi	✓ Orijinal	
Sağ Orta İç Direk	✓ Orijinal	
Sağ Marşpiyel	PP Plastik Parça	
Kapı Fitol Lastikleri ve Kapı Gergileri	✓ Orijinal	
Sağ Arka - Kapı	✓ Orijinal	
Sağ Arka - Çamurluk	✓ Orijinal	
Sağ Arka Kapı İçi	✓ Orijinal	
Sağ Arka Şasi	✓ Orijinal	
Sağ Frangart (Sağ Üst Direk)	✓ Orijinal	
Arka Cam	✓ Orijinal	
Arka Tampon	Ç Çizik	
Arka Bagaj	✓ Orijinal	
Arka İç Panel	✓ Orijinal	
Arka Havuz İçi	✓ Orijinal	
Sol Arka Şasi	✓ Orijinal	
Sol Arka - Çamurluk	✓ Orijinal	
Sol Arka Kapı İçi	✓ Orijinal	
Sol Arka - Kapı	✓ Orijinal	
Sol Frangart (Sol Üst Direk)	✓ Orijinal	
Sol Marşpiyel	PP Plastik Parça	
Sol Orta İç Direk	✓ Orijinal	
Sol Ön - Kapı	✓ Orijinal	
Sol Ön - İç Direk	✓ Orijinal	
Sol Ön - Çamurluk	✓ Orijinal	
Sol Ön - Kule	✓ Orijinal

Parça Adı	Tespit	Açıklama
Sol Ön-Şasi	✓ Orijinal	
Sol Ön-Podye Sacı	✓ Orijinal	
Sunroof	⦿ Yok	
Tavan Sacı	✓ Orijinal

aracın muhtelif yerlerinde ezik Çizik kuş pisliği izleri mevcut aracın fabrikasyon mikron değeri yüksek

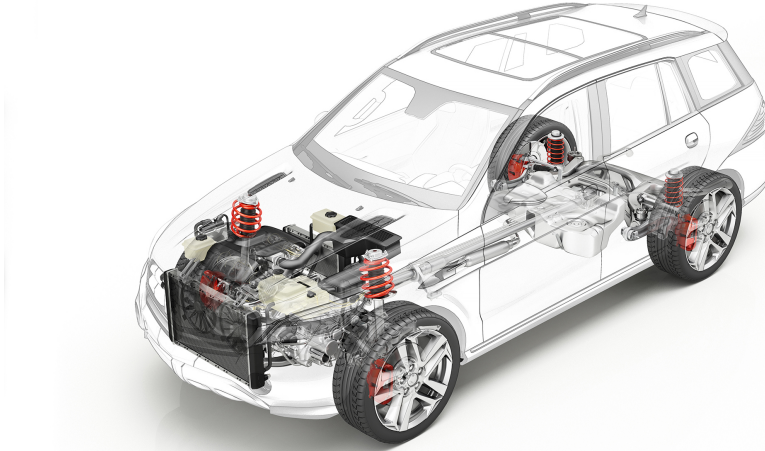
Parça Adı	Tespit	Açıklama
Airmatik	⦿ Yok	
Ön Fren Diskleri	⦿ Orta	
Ön Fren Balataları	⦿ Orta	
Arka Fren Diskleri	⦿ Orta	
Arka Fren Balataları	⦿ Orta	
El Freni	✅ İyi

Parça Adı	Tespit	Açıklama
Fren Hortumları Durumu	✅ İyi	
Sol Ön Amortisör	✅ İyi	
Sağ Ön Amortisör	✅ İyi	
Arka Sol Amortisör	✅ İyi	
Arka Sağ Amortisör	✅ İyi	
Sol Ön Rotil, Rot Kolu ve Rot Başı	✅ İyi	
Sağ Ön Rotil, Rot Kolu ve Rot Başı	✅ İyi	
Sol Ön Salıncak Fişegi	✅ İyi	
Sağ Ön Salıncak Fişegi	✅ İyi	
Motor Muhafaza	✅ İyi	
Motor Karteri Yağ Sızdırmazlığı	✅ İyi	
Ön Krank Keçesi Yağ Sızdırmazlığı	✅ İyi	
Arka Krank Keçesi Yağ Sızdırmazlığı	✅ İyi	
Sol Ön Fren Kaliperi Hidrolik Sızdırmazlığı	✅ İyi

Parça Adı	Tespit	Açıklama
Sağ Ön Fren Kaliperi Hidrolik Sızdırmazlığı	✓ İyi	
Sol Arka Fren Kaliperi Yağ Sızdırmazlığı	✓ İyi	
Sağ Arka Fren Kaliperi Yağ Sızdırmazlığı	✓ İyi	
Araç Alt Kısmı Hasar Kontrolü	✓ İyi	
Taban Plastik Bakalitleri	✓ İyi	
Ön Aks ve Aks Körükleri	✓ İyi	
Arka Aks ve Aks Körükleri	✗ Yok	
Arazi Şaftı Genel Durumu	✗ Yok	
Arazi Şanzımanı Yağ Sızdırmazlığı	✗ Yok	
Arka Diferansiyel Boşluk ve Yağ Sızdırmalık	✗ Yok	
Diferansiyel Tranmisyon Mili ve Takoz	✓ İyi	
Yağ Sızdırmalık Ön Diferansiyel	✓ İyi	
Şanzıman ve Diferansiyel Yağ Sızdırmazlığı	✓ İyi	
Şanzıman Vites Geçişleri Kontrolü ve Yol Testi	✓ İyi	
Motor ve Şanzıman Alt Takozları	✓ İyi	
Salıncak Burç- Fişekleri	✓ İyi	
Torsiyon Burç- Denge Kolları	✓ İyi	
Yakıt Deposu	✓ İyi	
Yakıt Hortumları	✓ İyi	
Yağ Soğutucusu ve Yağ Sızdırmazlığı	✓ İyi	
Turbo Alt Kontrolü	✓ İyi	
Egzoz Borusu ve Susturucu Genel Durumu	✓ İyi	
Direksiyon Kutusu Yağ Sızdırmazlığı	✓ İyi

periyodik bakım önerilir
