Rapor No: 2368663 | Plaka: 06FMA944
Şasi No: WF0MXXGCHMSR2805Rapor Tarihi: 03.04.2026

Model Kodu	53
Marka	FORD
Model	FOCUS
Vites Tipi	Otomatik
Yakıt Türü	DİZEL
Plaka No	06FMA944
Model Yılı	2025
Motor Numarası	SR28058
Şasi Numarası	WF0MXXGCHMSR28058

EKSPERTİZ FOTOĞRAFLARI

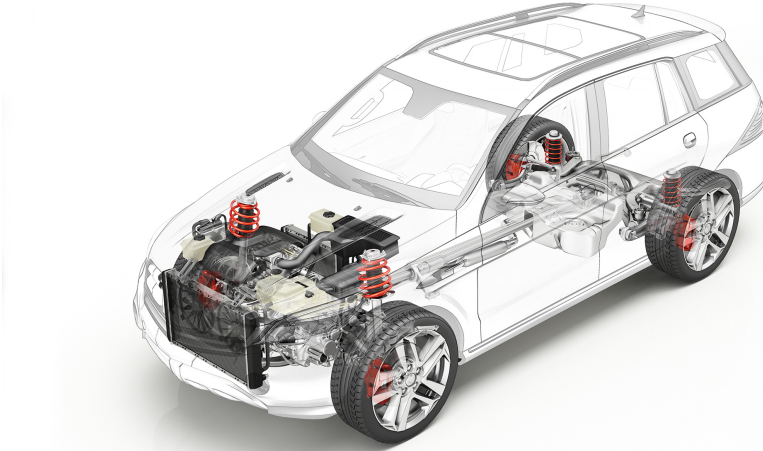
Parça Adı	Tespit	Açıklama
Airmatik	⦿ Yok	
Ön Fren Diskleri	⦿ Orta	
Ön Fren Balataları	⦿ Orta	
Arka Fren Diskleri	⦿ Orta	
Arka Fren Balataları	⦿ Orta	
El Freni	✅ İyi

Parça Adı	Tespit	Açıklama
Fren Hortumları Durumu	✅ İyi	
Sol Ön Amortisör	✅ İyi	
Sağ Ön Amortisör	✅ İyi	
Arka Sol Amortisör	✅ İyi	
Arka Sağ Amortisör	✅ İyi	
Sol Ön Rotil, Rot Kolu ve Rot Başı	✅ İyi	
Sağ Ön Rotil, Rot Kolu ve Rot Başı	✅ İyi	
Sol Ön Salıncak Fişegi	✅ İyi	
Sağ Ön Salıncak Fişegi	✅ İyi	
Motor Muhafaza	✅ İyi	
Motor Karteri Yağ Sızdırmazlığı	✅ İyi	
Ön Krank Keçesi Yağ Sızdırmazlığı	✅ İyi	
Arka Krank Keçesi Yağ Sızdırmazlığı	✅ İyi	
Sol Ön Fren Kaliperi Hidrolik Sızdırmazlığı	✅ İyi

Parça Adı	Tespit	Açıklama
Sağ Ön Fren Kaliperi Hidrolik Sızdırmazlığı	✓ İyi	
Sol Arka Fren Kaliperi Yağ Sızdırmazlığı	✓ İyi	
Sağ Arka Fren Kaliperi Yağ Sızdırmazlığı	✓ İyi	
Araç Alt Kısmı Hasar Kontrolü	✓ İyi	
Taban Plastik Bakalitleri	✓ İyi	
Ön Aks ve Aks Körükleri	✓ İyi	
Arka Aks ve Aks Körükleri	✗ Yok	
Arazi Şaftı Genel Durumu	✗ Yok	
Arazi Şanzımanı Yağ Sızdırmazlığı	✗ Yok	
Arka Diferansiyel Boşluk ve Yağ Sızdırmalık	✗ Yok	
Diferansiyel Tranmisyon Mili ve Takoz	✓ İyi	
Yağ Sızdırmalık Ön Diferansiyel	✓ İyi	
Şanzıman ve Diferansiyel Yağ Sızdırmazlığı	✓ İyi	
Şanzıman Vites Geçişleri Kontrolü ve Yol Testi	✓ İyi	
Motor ve Şanzıman Alt Takozları	✓ İyi	
Salıncak Burç- Fişekleri	✓ İyi	
Torsiyon Burç- Denge Kolları	✓ İyi	
Yakıt Deposu	✓ İyi	
Yakıt Hortumları	✓ İyi	
Yağ Soğutucusu ve Yağ Sızdırmazlığı	✓ İyi	
Turbo Alt Kontrolü	✓ İyi	
Egzoz Borusu ve Susturucu Genel Durumu	✓ İyi	
Direksiyon Kutusu Yağ Sızdırmazlığı	✓ İyi

periyodik bakım önerilir

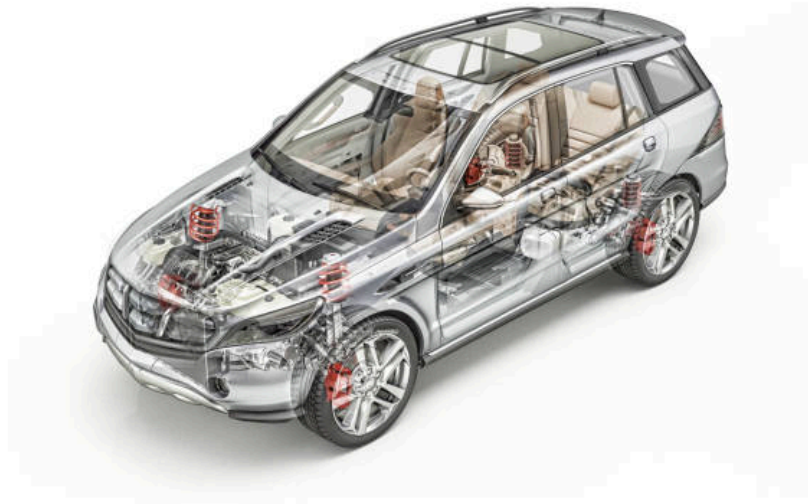
DIŐ KONTROL SONUÇLARI

DıŐ Kontroller	Tespit	Açıklama
Sol Ön Far	DM Deforme Mevcut	
Sağ Ön Far	✓ İyi	
Sol Ön Sinyal	✓ İyi	
Sağ Ön Sinyal	✓ İyi	
Sol Ön Sis	✓ İyi	
Sağ Ön Sis	✓ İyi	
Sol Ön Far Yıkama	Y Yok	
Sağ Ön Far Yıkama	Y Yok

DıŐ Kontroller	Tespit	Açıklama
Ön Panjur	✓ İyi	
Ön Silecekler	✓ İyi	
Arka Silecekler	✓ İyi	
Sol Ayna	✓ İyi	
Sağ Ayna	✓ İyi	
Sol Ön Kapı Kolu	✓ İyi	
Sağ Ön Kapı Kolu	✓ İyi	
Sol Arka Kapı Kolu	✓ İyi

DıŐ Kontroller	Tespit	Açıklama
Sağ Arka Kapı Kolu	✓ İyi	
Sol Arka Stop	✓ İyi	
Sağ Arka Stop	✓ İyi	
Arka 3. Stop	✓ İyi	
Geri Vites Lambası	✓ İyi	
Arka Sis Farları	✓ İyi	
Arka Tampon Reflektör	✓ İyi	
Plaka Aydınlatma	✓ İyi	
Sol Ön Lastik Genel Durumu	✓ İyi	
Sağ Ön Lastik Genel Durumu	✓ İyi	
Sol Arka Lastik Genel Durumu	✓ İyi	
Sağ Arka Lastik Genel Durum	✓ İyi	
Sağ Ön Lastik Yılı	⊘ Deęeri	2025
Sol Arka Lastik Yılı	⊘ Deęeri	2025
Sol Ön Lastik Yılı	⊘ Deęeri	2025
Sağ Arka Lastik Yılı	⊘ Deęeri	2025
Sol Ön Lastik DiŐ Derinlięi (mm)	⊘ Deęeri	6.9
Sağ Ön Lastik Derinlik (mm)	⊘ Deęeri	6.9
Sol Arka Lastik Derinlięi (mm)	⊘ Deęeri	6.9
Sağ Arka Lastik Derinlięi (mm)	⊘ Deęeri	6.9
Sol Ön Jant	✓ İyi	
Sağ Ön Jant	✓ İyi	
Sağ Arka Jant	✓ İyi	
Sol Arka Jant	✓ İyi	
Sol Ön Davlumbaz	✓ İyi

kullanıma bađlı deformasyonlar mevcut
