Müşteri Ön Bilgilendirme Formu

Rapor No: 2386543 | Plaka: 34PAF714
Şasi No: WF0MXXGCHMSR2807 | Rapor Tarihi: 29.04.2026

Model Kodu	
Marka	FORD
Model	FOCUS
Vites Tipi	Otomatik
Yakıt Türü	DİZEL
Plaka No	34PAF714
Model Yılı	2025
Motor Numarası	SR28078
Şasi Numarası	WF0MXXGCHMSR28078

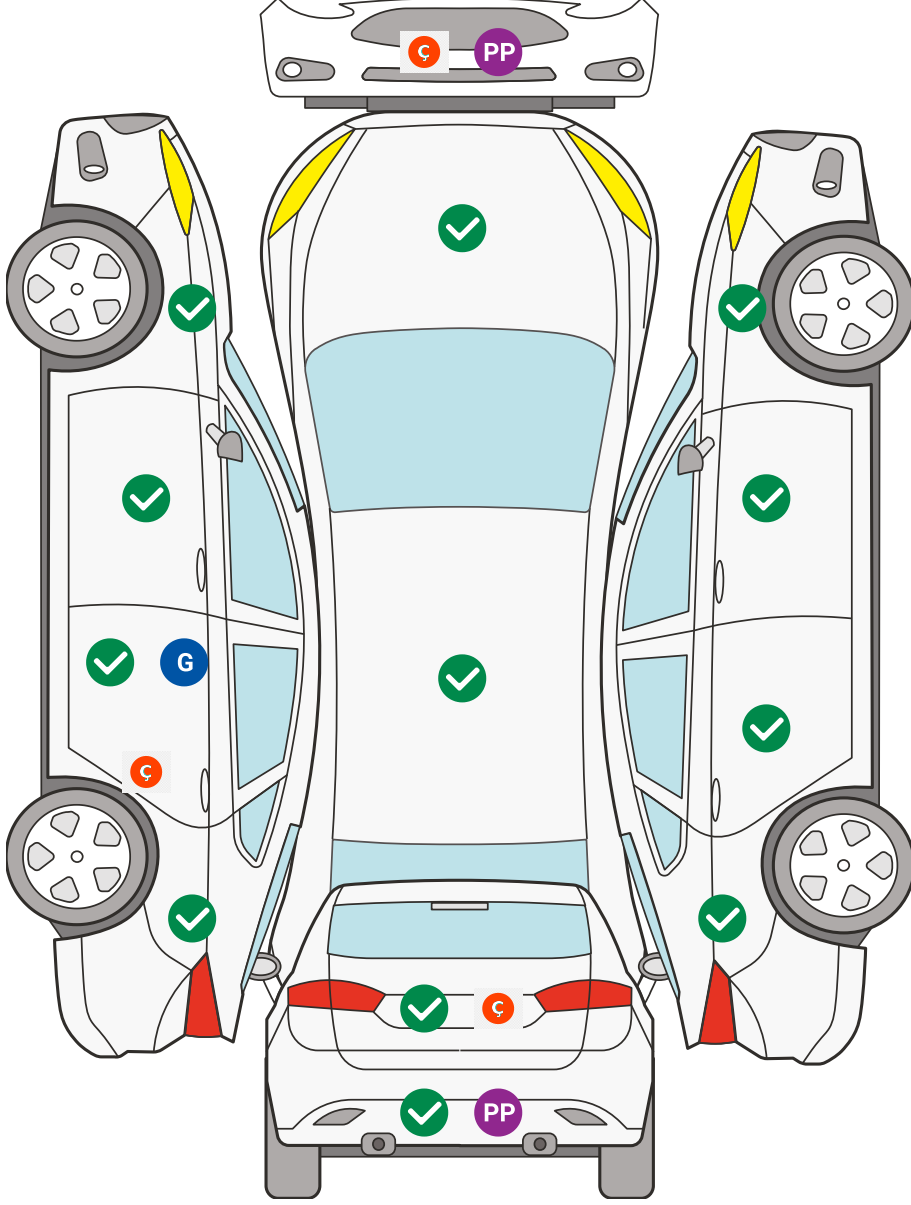
Parça Adı	Tespit	Açıklama
Ön Cam	TI Taş İzi Mevcut	
Ön Panel	PP Plastik Parça	
Ön Kaput	✓ Orijinal	
Ön Panjur	PP Plastik Parça

Parça Adı	Tespit	Açıklama
Ön Tampon	Ç Çizik	
Sağ Ön - Çamurluk	✓ Orijinal	
Sağ Ön - İç Direk	✓ Orijinal

Parça Adı	Tespit	Açıklama
Sağ Ön - Kapı	✓ Orijinal	
Sağ Ön - Kule	✓ Orijinal	
Sağ Ön - Podye Sacı	✓ Orijinal	
Sağ Ön - Şasi	✓ Orijinal	
Sağ Orta İç Direk	✓ Orijinal	
Sağ Marşpiyel	PP Plastik Parça	
Kapı Fitol Lastikleri ve Kapı Gergileri	✓ Orijinal	
Sağ Arka - Kapı	✓ Orijinal	
Sağ Arka - Çamurluk	✓ Orijinal	
Sağ Arka Kapı İçi	✓ Orijinal	
Sağ Arka Şasi	✓ Orijinal	
Sağ Frangart (Sağ Üst Direk)	✓ Orijinal	
Arka Cam	✓ Orijinal	
Arka Tampon	✓ Orijinal	
Arka Bagaj	✓ Orijinal	
Arka İç Panel	✓ Orijinal	
Arka Havuz İçi	✓ Orijinal	
Sol Arka Şasi	✓ Orijinal	
Sol Arka - Çamurluk	✓ Orijinal	
Sol Arka Kapı İçi	✓ Orijinal	
Sol Arka - Kapı	✓ Orijinal	
Sol Frangart (Sol Üst Direk)	✓ Orijinal	
Sol Marşpiyel	PP Plastik Parça	
Sol Orta İç Direk	✓ Orijinal	
Sol Ön - Kapı	✓ Orijinal	
Sol Ön - İç Direk	✓ Orijinal	
Sol Ön - Çamurluk	✓ Orijinal	
Sol Ön - Kule	✓ Orijinal

Parça Adı	Tespit	Açıklama
Sol Ön-Şasi	✓ Orijinal	
Sol Ön-Podye Sacı	✓ Orijinal	
Sunroof	⦿ Yok	
Tavan Sacı	✓ Orijinal

aracın muhtelif yerlerinde ezik Çizik kuş pisliği izleri mevcut

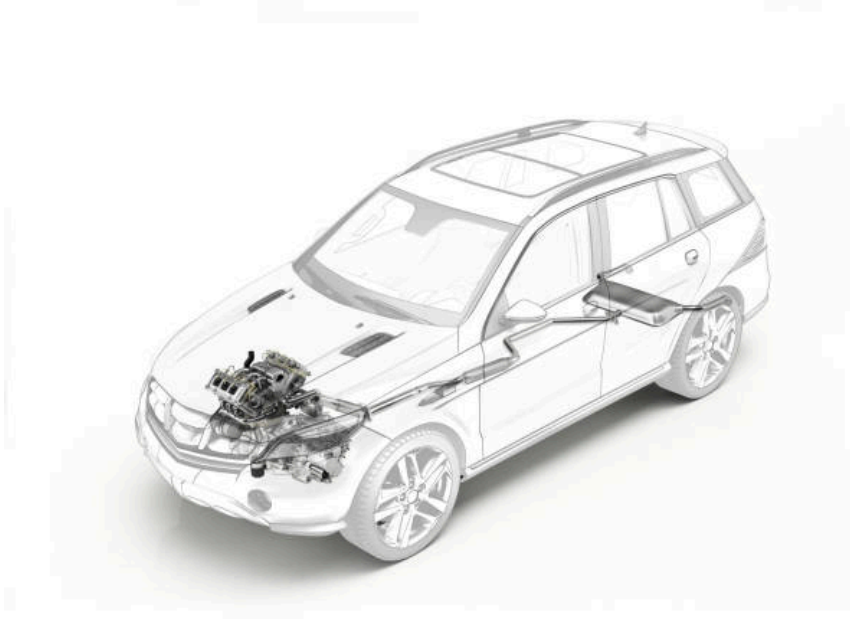
Parça Adı	Tespit	Açıklama
Motorda Üfleme Mevcut Mu?	✓ Hayır	
Akü %	✓ İyi	
Antifiriz	✓ İyi	
Motor Yağı Seviyesi	✓ İyi	
Triger Kayışı - Zinciri Ses Durumu	✓ İyi	
V Kayışı Gergi Rulmanı Ses Durumu	✓ İyi

Parça Adı	Tespit	Açıklama
Motor Koruyucu Kapağı	✓ İyi	
Motor Üst Bölge Yağ Sızdırmazlığı	✓ İyi	
Motor Isı ve Ses İzolasyonu	✓ İyi	
Motor Suyunda Yağ Var Mı ?	✓ Hayır	
Motor Yağında Soğutma Suyu Var Mı?	✓ Hayır	
Motorda Vuruntulu Çalışma Mevcut Mu?	✓ Hayır	
Radyatör Genel Durumu	✓ İyi	
Soğutma Fanları	✓ İyi	
Soğutma Suyu Hortumları ve Sızdırmazlık	✓ İyi

Parça Adı	Tespit	Açıklama
Soğutma Suyu Durumu	✓ İyi	
Klima Kompresörü Genel Durumu	✓ İyi	
Klima Boruları	✓ İyi	
Fren Ana Merkez Hidrolik Sızdırmazlığı	✓ İyi	
Fren Hidroliği Durumu	✓ İyi	
İntercooler Genel Durumu	✓ İyi	
Turbo Yağ Sızdırmazlığı	✓ İyi	
Turbo Boruları Genel Durumu	✓ İyi	
Sol Kule Bilyaları	✓ İyi	
Sağ Kule Bilyaları	✓ İyi	
Sarj ve Marş Dinamosu Rulman Ses Durumu	✓ İyi	
Direksiyon Pompası ve Boruları Yağ Kaçağı Durumu	✓ İyi	
Emme Manifoldu Durumu	✓ İyi	
Egzoz Manifoldunda Gaz Kaçağı Var Mı?	✓ Hayır	
Yakıt Sistemi ve Sızdırmazlığı	✓ İyi	
Egzoz Bölgesinde Yağ Dumanı Mevcut Mu?	✓ Hayır	
Egzoz Bölgesinde Siyah Duman Mevcut Mu ?	✓ Hayır	
Motor Piston Kompresör Testi Gerekli Mi ?	✓ Hayır	
Motor Elektrik Tesisatı ve Kabloları	✓ İyi	
Araçta Acil Servis Bakımı Gerekli Mi?	✓ İyi

periyodik bakım önerilir

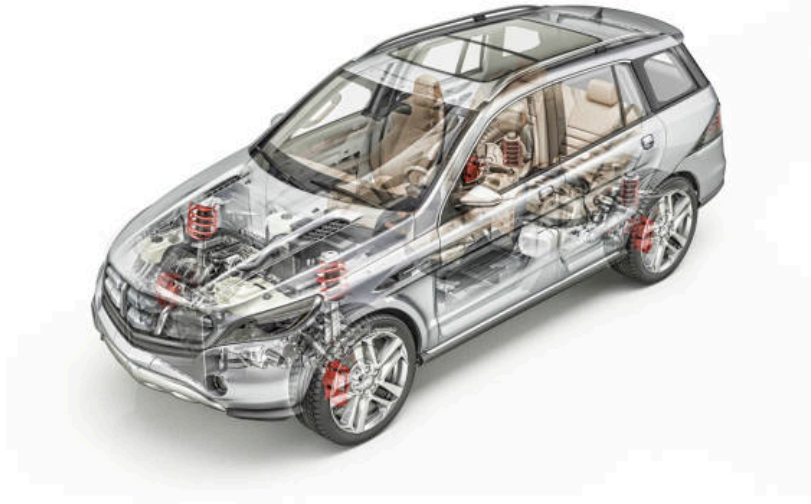
DIŐ KONTROL SONUÇLARI

DıŐ Kontroller	Tespit	Açıklama
Sol Ön Far	✓ İyi	
Sağ Ön Far	✓ İyi	
Sol Ön Sinyal	✓ İyi	
Sağ Ön Sinyal	✓ İyi	
Sol Ön Sis	✓ İyi	
Sağ Ön Sis	✓ İyi	
Sol Ön Far Yıkama	✗ Yok	
Sağ Ön Far Yıkama	✗ Yok

DıŐ Kontroller	Tespit	Açıklama
Ön Panjur	✓ Orta	
Ön Silecekler	✓ Orta	
Arka Silecekler	✗ Yok	
Sol Ayna	✓ İyi	
Sağ Ayna	✓ İyi	
Sol Ön Kapı Kolu	✓ İyi	
Sağ Ön Kapı Kolu	✓ İyi	
Sol Arka Kapı Kolu	✓ İyi

DıŐ Kontroller	Tespit	Açıklama
Sağ Arka Kapı Kolu	✓ İyi	
Sol Arka Stop	✓ İyi	
Sağ Arka Stop	✓ İyi	
Arka 3. Stop	✓ İyi	
Geri Vites Lambası	✓ İyi	
Arka Sis Farları	✓ İyi	
Arka Tampon Reflektör	✓ İyi	
Plaka Aydınlatma	✓ İyi	
Sol Ön Lastik Genel Durumu	✓ İyi	
Sağ Ön Lastik Genel Durumu	✓ İyi	
Sol Arka Lastik Genel Durumu	✓ İyi	
Sağ Arka Lastik Genel Durum	✓ İyi	
Sağ Ön Lastik Yılı	⊘ Deęeri	2025
Sol Arka Lastik Yılı	⊘ Deęeri	2025
Sol Ön Lastik Yılı	⊘ Deęeri	2025
Sağ Arka Lastik Yılı	⊘ Deęeri	2025
Sol Ön Lastik DiŐ Derinlięi (mm)	⊘ Deęeri	7.1
Sağ Ön Lastik Derinlik (mm)	⊘ Deęeri	7.1
Sol Arka Lastik Derinlięi (mm)	⊘ Deęeri	7.1
Sağ Arka Lastik Derinlięi (mm)	⊘ Deęeri	7.1
Sol Ön Jant	✓ İyi	
Sağ Ön Jant	✓ İyi	
Sağ Arka Jant	✓ İyi	
Sol Arka Jant	✓ İyi	
Sol Ön Davlumbaz	✓ İyi

DıŐ Kontroller	Tespit	Açıklama
Sağ Ön Davlumbaz	✓ İyi	
Sol Arka Davlumbaz	✓ İyi	
Sağ Arka Davlumbaz	✓ İyi	
Avadanlık ve Stepne	✓ İyi	
Bijon Anahtarı	Y Yok	
İlk Yardım Çantası	Y Yok	
Bagaj İçi Genel Durum	✓ İyi

kullanıma bađlı deformasyonlar mevcut

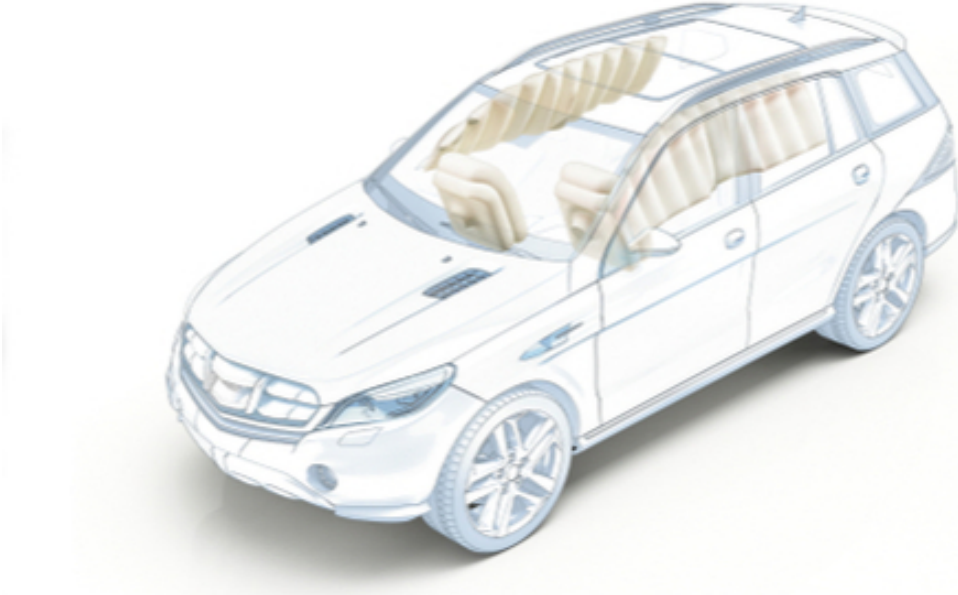
AIRBAG TESTİ SONUÇLARI

Parça Adı	Tespit	Açıklama
Sol Ön - Yan Airbag Döşemeleri	✓ İyi	
Sağ Ön - Yan Airbag Döşemeleri	✓ İyi	
Sürücü Hava Yastığı	✓ Orijinal	
Yolcu Hava Yastığı	✓ Orijinal	
Yan Hava Yastıkları	✓ Orijinal	
Perde Hava Yastıkları	✓ Orijinal	
Diz Hava Yastıkları	✓ Orijinal

sorun görülmedi
