Ekspertiz Bilgileri

Rapor No	2386672
Paket Adı	ZİRAAT FİLO OTOTEK
Paket Tutarı	
Rapor Çıktı Tarihi	13.05.2026 17:06:17
Rapor Başlangıç Zamanı	29.04.2026 14:52:45
Rapor Bitiş Zamanı	29.04.2026 16:33:00
Test Başlangıç Km	8964

Model Kodu	
Marka	FORD
Model	FOCUS
Vites Tipi	Otomatik
Yakıt Türü	DİZEL
Plaka No	34PAF936
Model Yılı	2025
Motor Numarası	SR28090
Şasi Numarası	WF0MXXGCHMSR28090

KAPORTA BOYA TEST SONUÇLARI

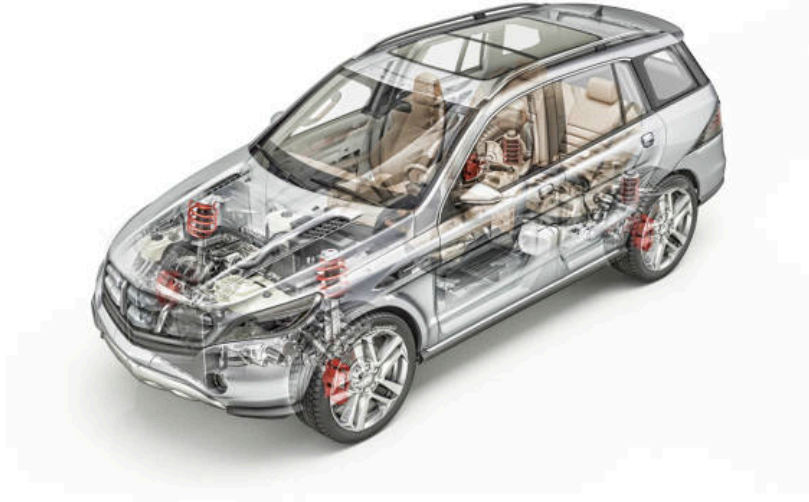
DIŐ KONTROL SONUÇLARI

DıŐ Kontroller	Tespit	Açıklama
Sol Ön Far	✓ İyi	
Sağ Ön Far	✓ İyi	
Sol Ön Sinyal	✓ İyi	
Sağ Ön Sinyal	✓ İyi	
Sol Ön Sis	✓ İyi	
Sağ Ön Sis	✓ İyi	
Sol Ön Far Yıkama	⦿ Yok	
Sağ Ön Far Yıkama	⦿ Yok

kullanıma bađlı deformasyonlar mevcut
